Vol. 12

세계유산 네덜란드 물 방어선 나르덴 요새
Dutch Water Defence Lines of World Heritage FORTRESS NAARDEN

한국과 네덜란드의 벽돌과 줄눈
그 첫번째 비교
Bricks and Joints in South Korea
and the Netherlands,
a first comparison

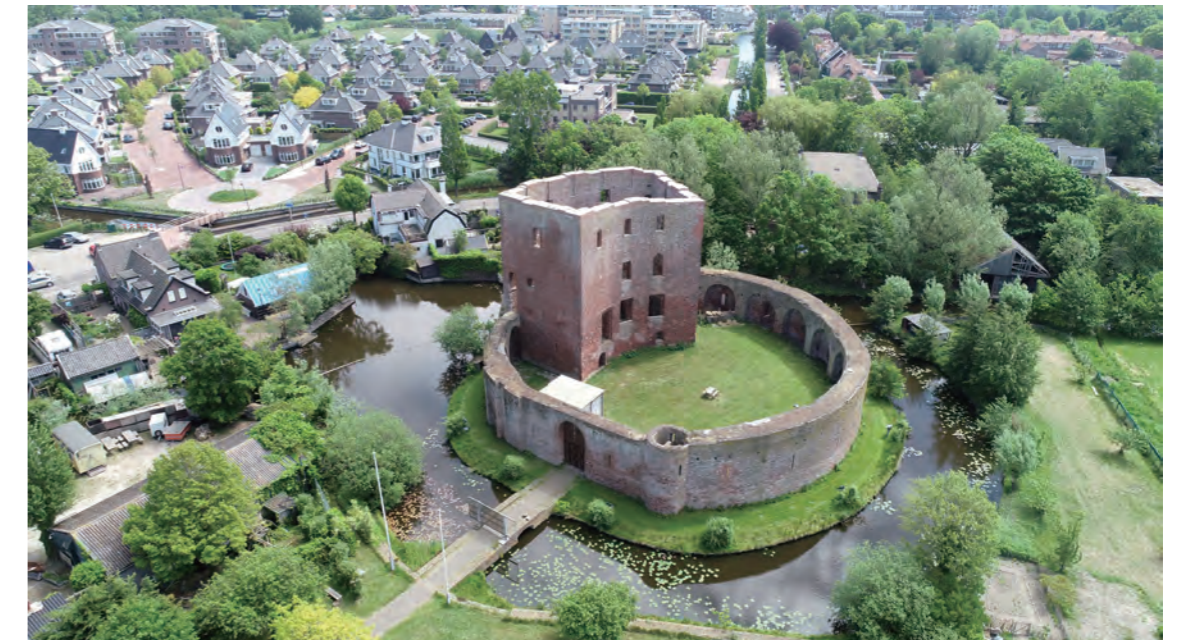
그림 136. 테일링엔(Teylingen) 유적으로 13세기 초에 벽돌로 지어진 성이다.
Fig. 136. The Ruins of Teylingen. A castle constructed of bricks in the early 13th century.

Concerning size and shape; older bricks are usually bigger and show more irregularity and differences in size, the newer ones are smaller and show less variation. There is a big difference in size between the bricks from Teylingen (13th century) and those in Naarden (17th century).

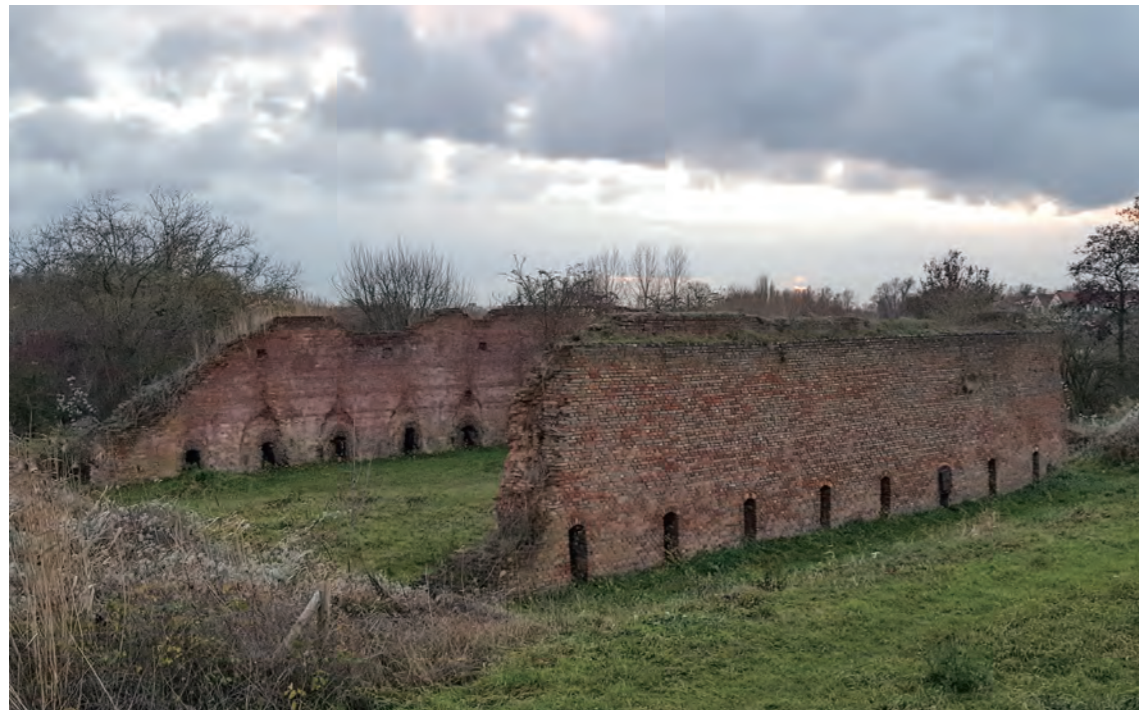
그림 137. 영구 노천 가마의 벽체. 건조된 벽돌을 가마의 두 벽 사이에 적재한다. 벽 아래쪽의 개구부는 벽돌을 굽기 위해 불을 넣는 화구이다. (1872년 경)

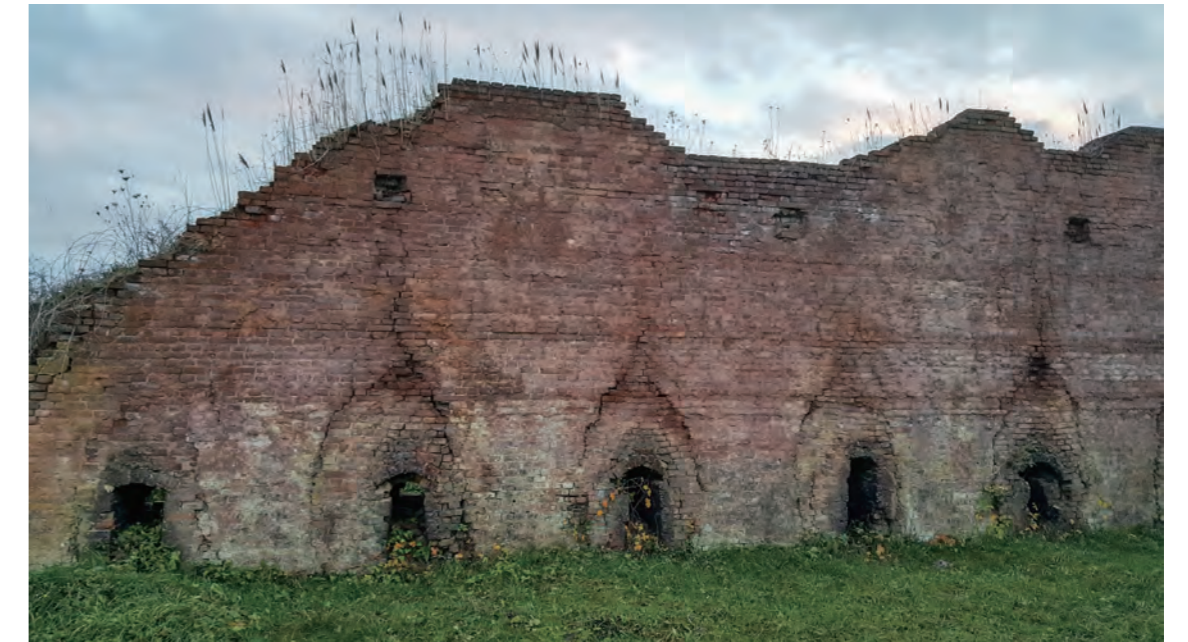
그림 138. 노천 가마의 화구 세부모습
Fig. 138. Detail of those fire openings.

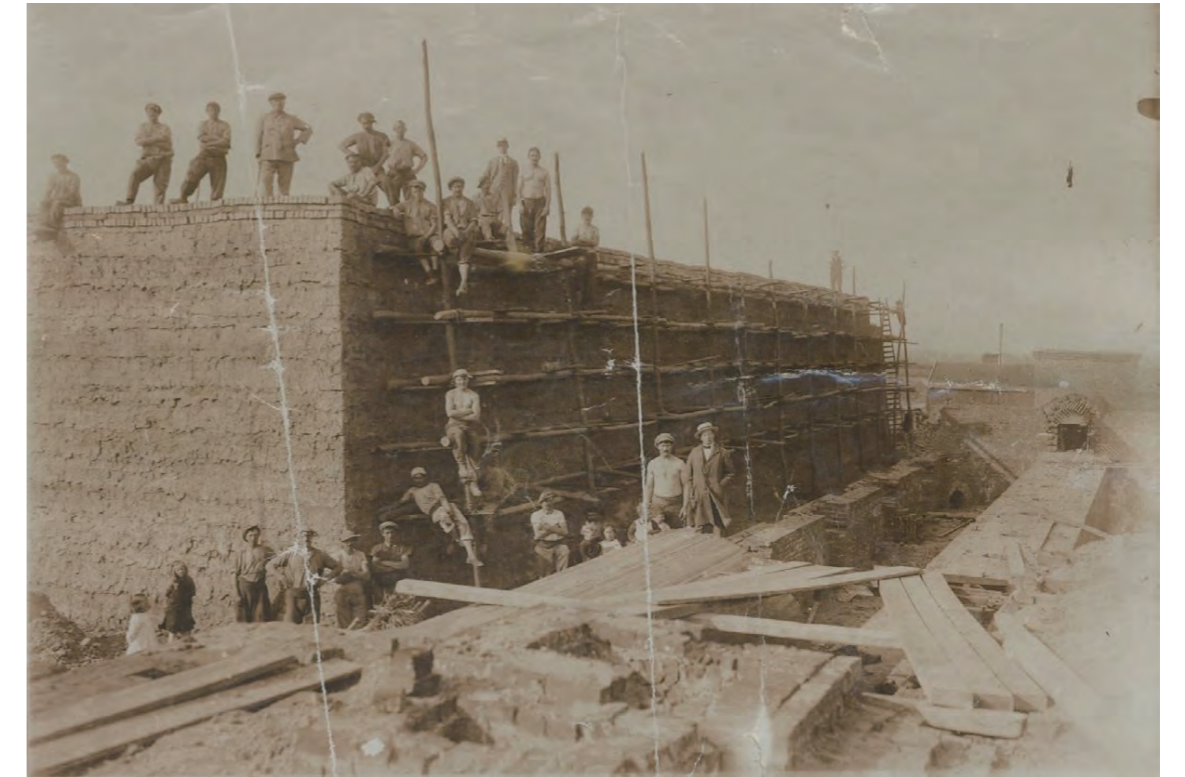
그림 141. 노천 가마 사진. 가마에서 생산할 수 있는 엄청난 양의 벽돌을 보여준다. (1920년 경)
Fig. 141. Photo of a field-oven around 1920. It shows the gigantic quantity of bricks that could be produced in such an oven.

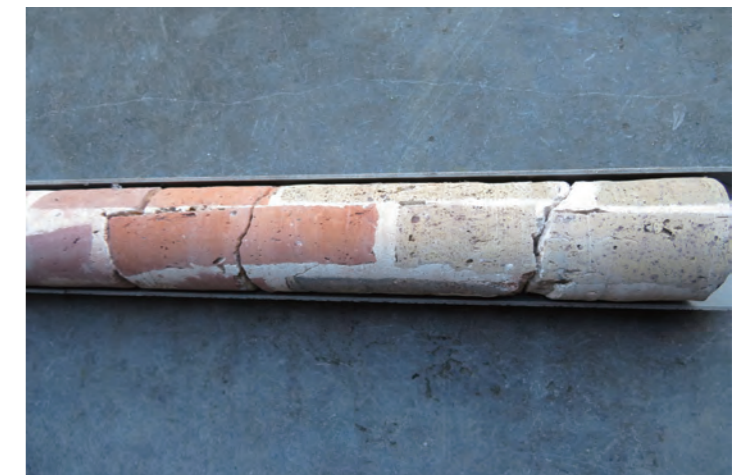
그림 142. 나르덴에서 채취한 드릴 코어 샘플의 세부 모습. 오른쪽에 노란색 벽돌은 날씨에 노출된 성벽의 바깥층이다. 이 벽돌은 성벽의 중심부를 구성하는 주황색 벽돌보다 더 단단하고 밀도가 높다.
Fig. 142. Detail of a drill-core taken in Naarden. The yellow stones on the right, form the outer layer of the wall, exposed to the weather. They are of a harder and denser quality than the orange bricks that form the core of the wall.

For a building, different qualities of bricks would be used for different parts of the building. This is for example very well visible in the drill-cores taken in Naarden. The cores show that the outer 30 centimetres of the walls were made in a harder, denser brick. This is the part of the wall most exposed to water and frost. The deeper parts of the wall were made with a much softer, orange coloured stone.

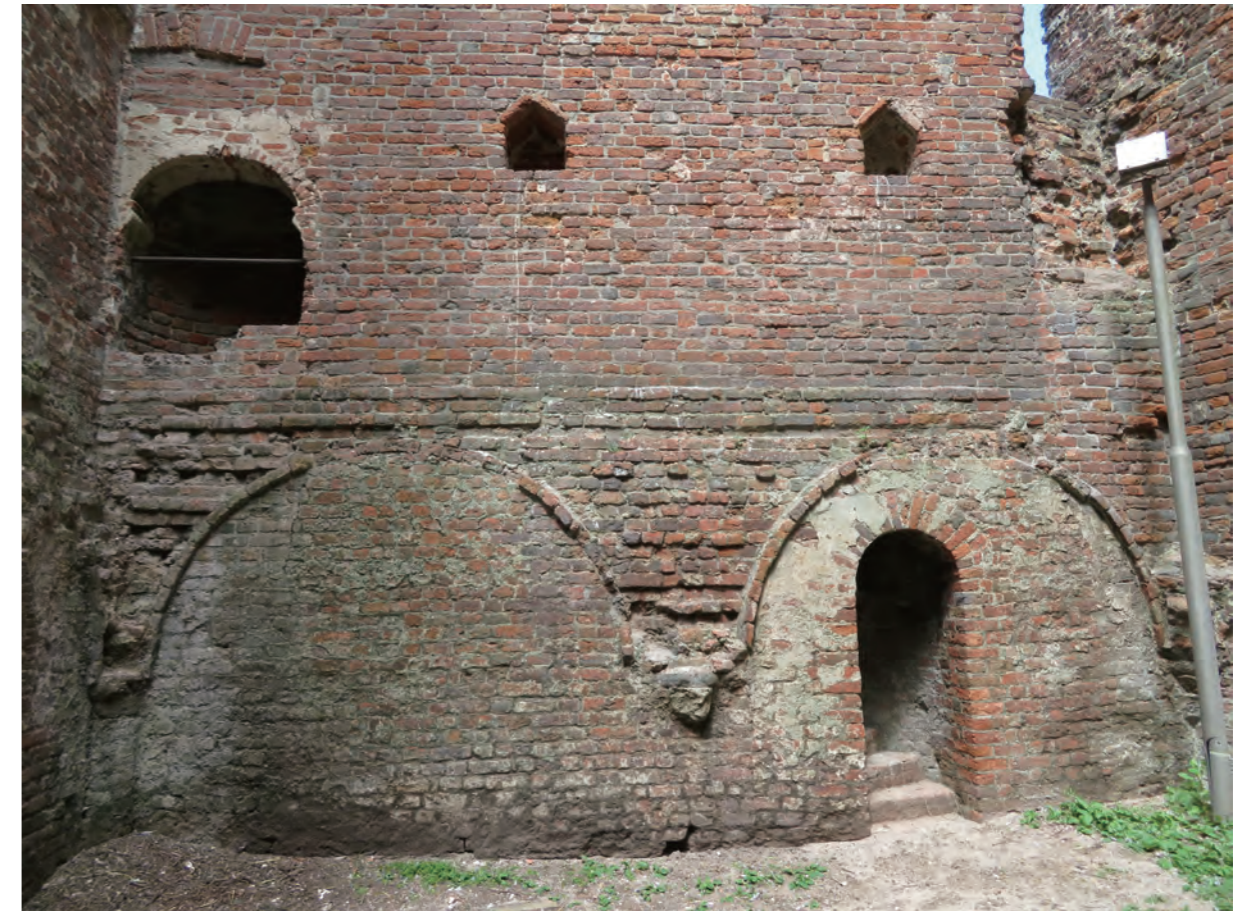
그림 143. 테일링언 아성(keep, 牙城)의 내부에 13세기 중세 벽돌 모습. 성벽은 성의 오랜 건축 역사의 흔적을 보여준다.
Fig. 143. View of the inside of the keep of Teylingen. Medieval bricks (13th century). The walls show the traces of the long building history of the castle.

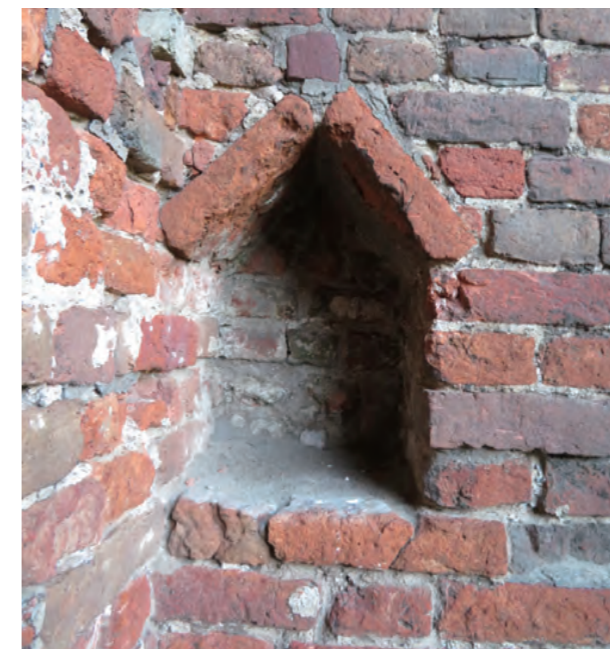
그림 144. 테일링언 성벽의 세부 모습. 13세기 중세 벽돌의 불규칙한 모양과 크기를 보여준다.
Fig. 144. Detail of the castle wall of Teylingen. It shows the irregularity in shape and size of the medieval bricks (13th century).

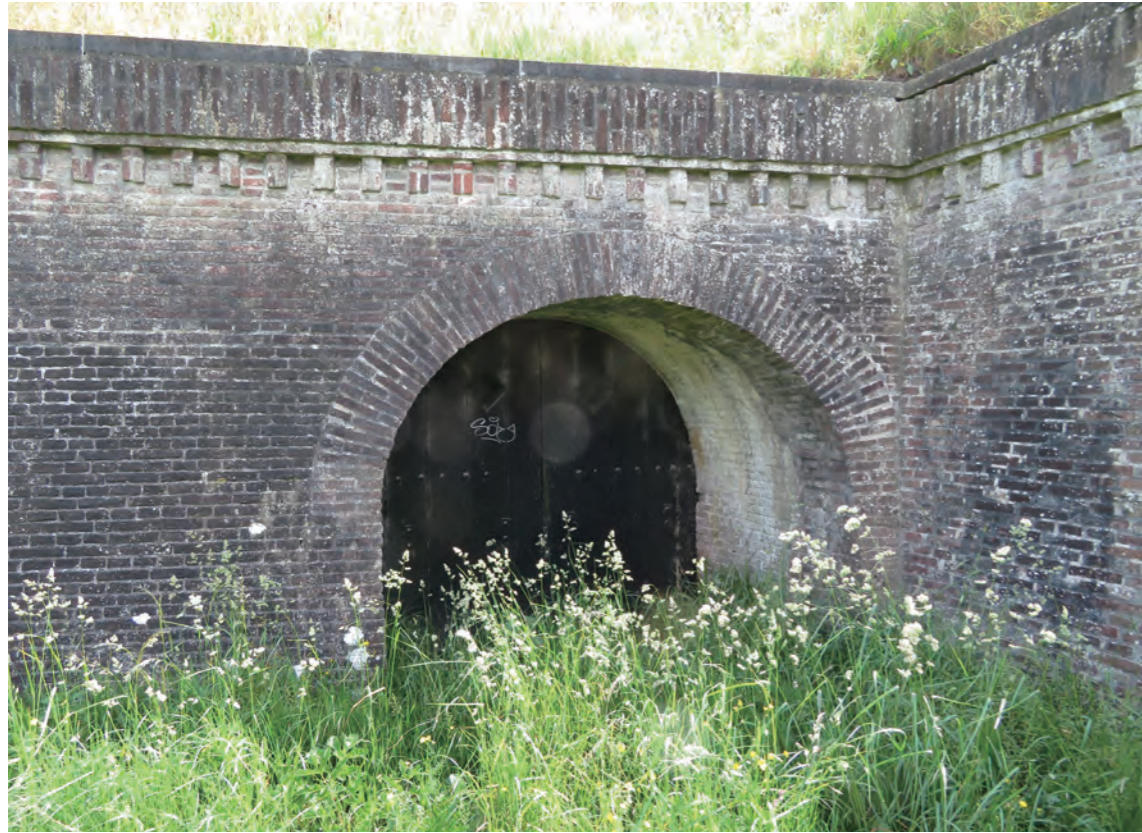
그림 145. 17세기, 나르덴 요새 내 보루의 한쪽 측벽의 조적조.
Fig. 145. Masonry on one of the flanks of the bastions in Naarden, 17th century.

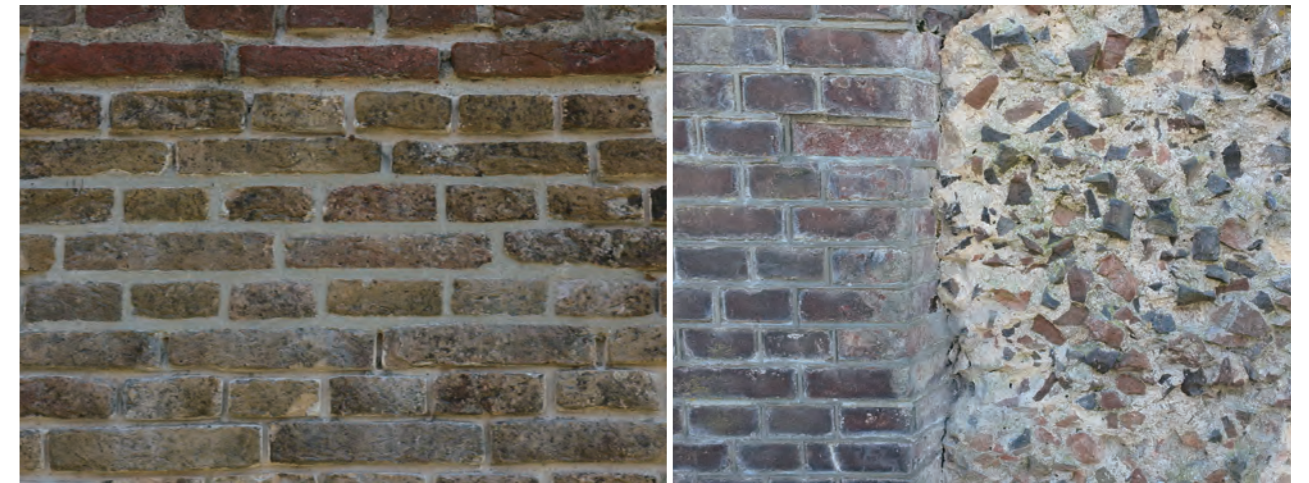
그림 146. 당시의 벽돌이 더 작고 모두 비슷한 모양과 크기를 가지고 있음을 명확하게 보여주는 조적조의 세부 모습. 테일링언의 벽돌보다 훨씬 더 일정한 방식으로 벽돌이 결합되어 있다. 수세기에 걸쳐 생산 방식이 어떻게 발전했는지 보여준다.
Fig. 146. Detail of that masonry, clearly showing the bricks of that period are smaller and all have a similar shape and size. Making the brick bonding much more regular than that of Teylingen. It shows how production methods have improved over the centuries.

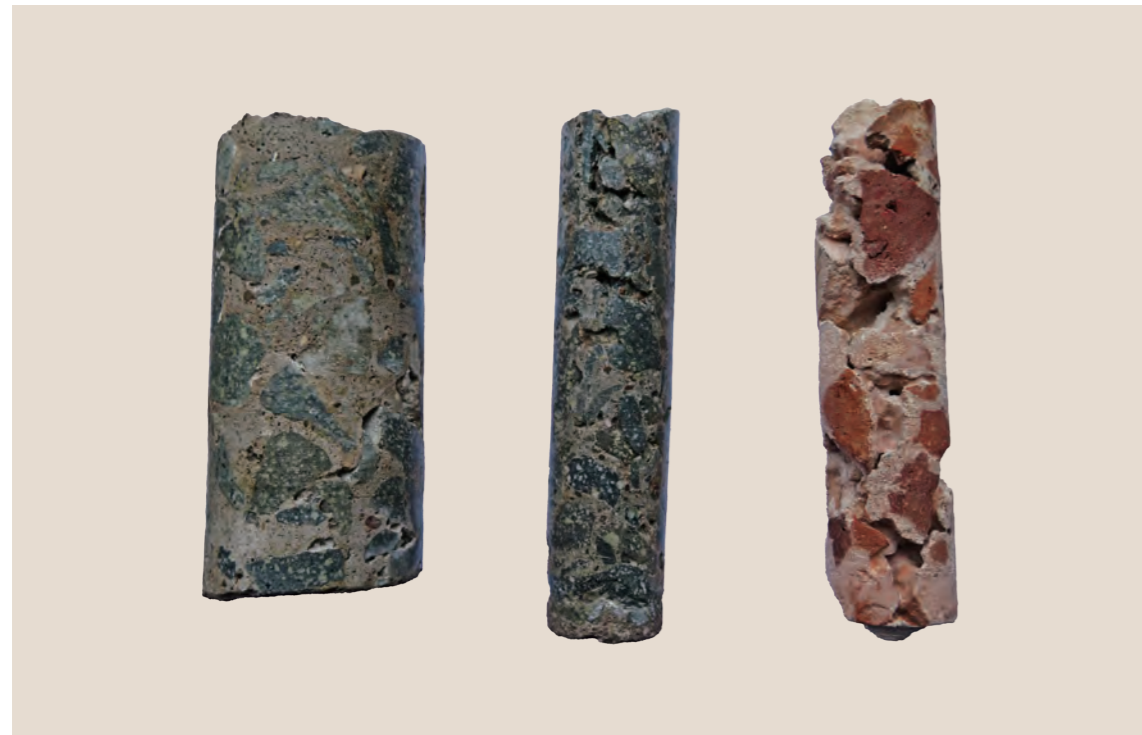
그림 148. 나르덴에서 채취한 다양한 종류의 콘크리트 드릴 코어 샘플. 맨 오른쪽은 1878년에 만들어진 벽돌콘크리트이다.
Fig. 148. Drill-cores taken in Naarden of various types of concrete. On the far right, brick-concrete from 1878.

When specifically looking at fortifications, there is one other use of brick that is important to mention. This is the use of chunks of brick as a coarse aggregate for concrete. From the 1870's until the late 1890's brick-concrete was used for the construction of military buildings. This concrete consisted of chunks of brick of about 3 to 5 centimetres large, mixed with a relatively dry mortar of lime, sand, and water. It was about as strong as regular masonry but much cheaper to produce. It is a very specific product that can be found in fortifications all over the Netherlands.

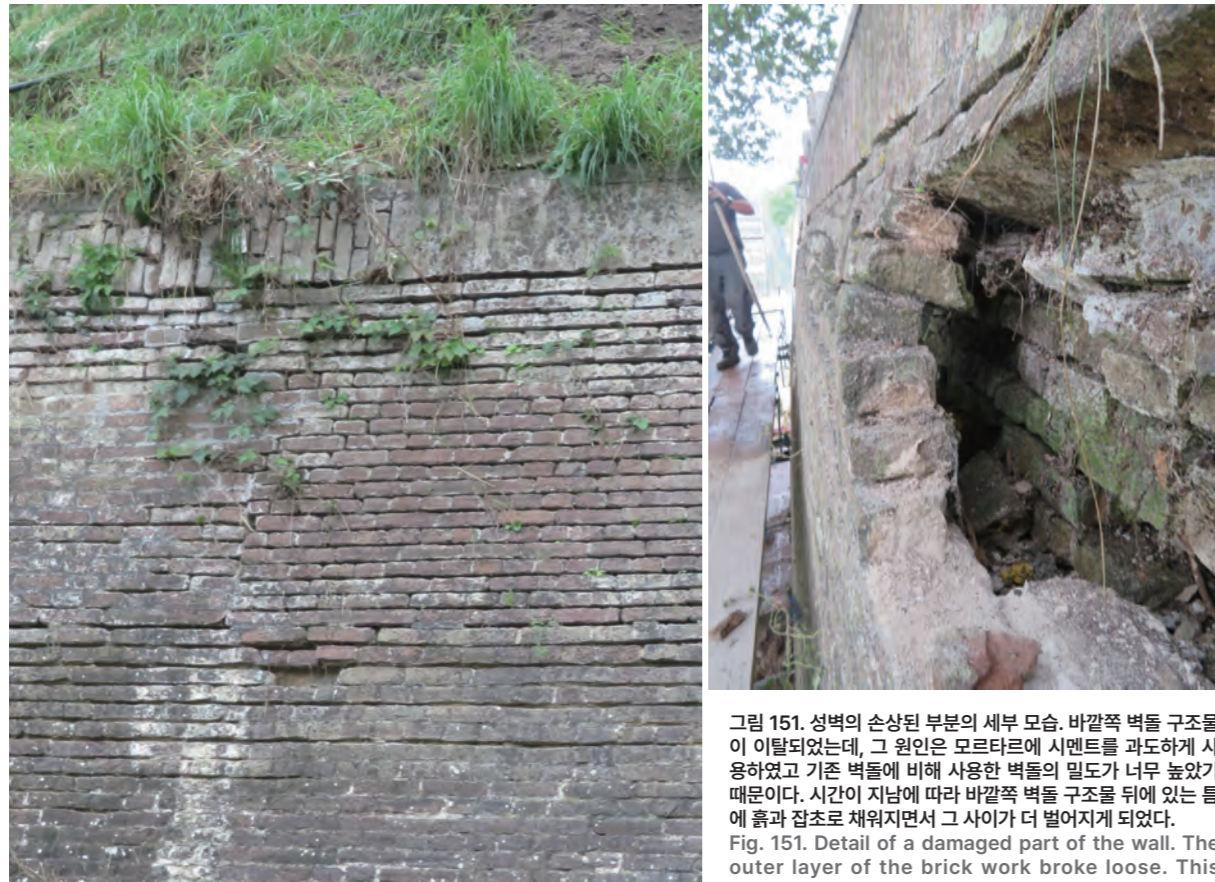
그림 150. 아우트 몰렌 보루의 해안 전선에 보이는 손상된 모습으로 조적 부분에 자라는 잡초, 줄눈 탈락, 부서진 벽돌 등이 있다.
Fig. 150. The damages visible in the sea front of the Oud Molen bastion: plants growing in the masonry. Joints missing. Bricks broken. Etc.

그림 151. 성벽의 손상된 부분의 세부 모습. 바깥쪽 벽돌 구조물이 이탈되었는데, 그 원인은 모르타르에 시멘트를 과도하게 사용하였고 기존 벽돌에 비해 사용한 벽돌의 밀도가 너무 높았기 때문이다. 시간이 지남에 따라 바깥쪽 벽돌 구조물 뒤에 있는 틈에 흙과 잡초로 채워지면서 그 사이가 더 벌어지게 되었다.
Fig. 151. Detail of a damaged part of the wall. The outer layer of the brick work broke loose. This is caused by the use of too much cement in the mortar and bricks that are too dense compared to the existing ones. Over time the cavity behind it filled-up with earth and vegetation, causing it to break out further.

The sea front of the Oud Molen bastion and the connecting curtain wall have not been touched in over seventy years. Large parts of the bastion are still in their 19th century condition and show a lot of the natural deterioration that will happen to masonry when it is not taken care of. Joints that have fallen apart, plants that grow in the walls, broken bricks, etc. Eventually, when nothing is done, the wall will fall apart.

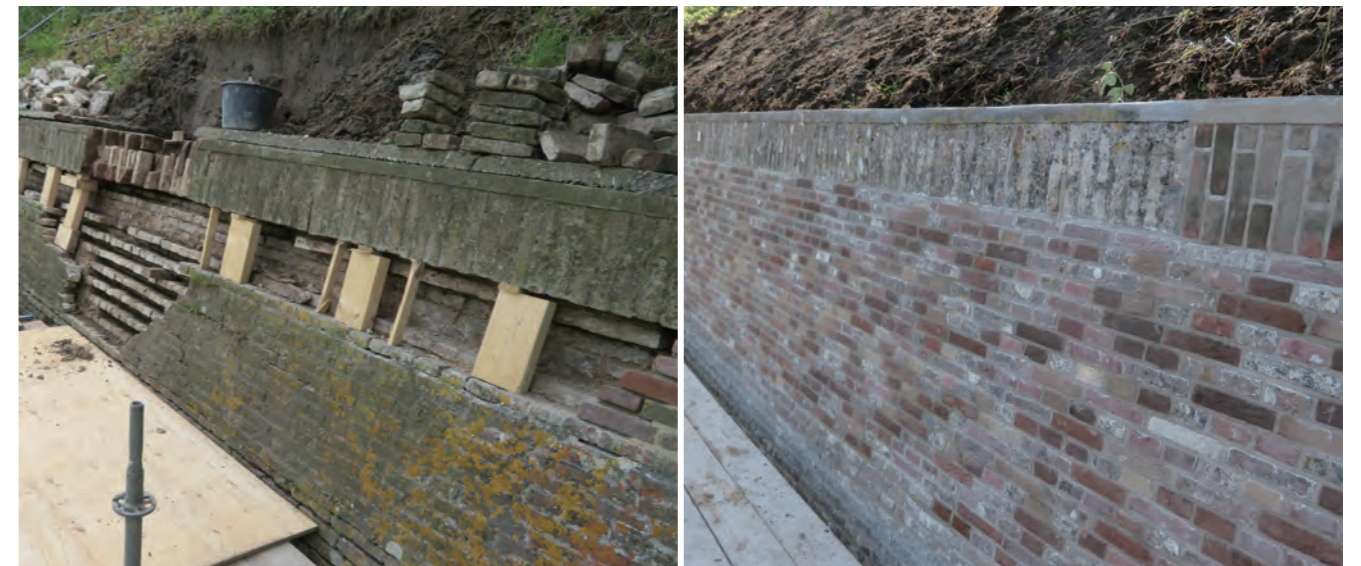
그림 152. 복원 작업 중인 성벽
Fig. 152. The wall during restoration work.

A stretch of about 40 metres of the front of this bastion has been restored in 2018 and early 2019 (that is about fifteen percent of the whole area). The work consisted of taking out the loose and broken bricks, put the good bricks back, replace the broken ones and renew the missing joints. For this, bricks were selected that would blend in well with the existing ones, not just by colour but also by physical behaviour (hardness, density, water absorption etc.). The same was done with the mortar. For this a mortar recipe was chosen with a high amount of lime and a very small amount of cement. The mortar was tested three years later, in April 2022, to see if it stayed compatible with the existing brickwork in the longer run. It turned out it was still a good combination. For future work this mortar recipe will be used at other locations as well.

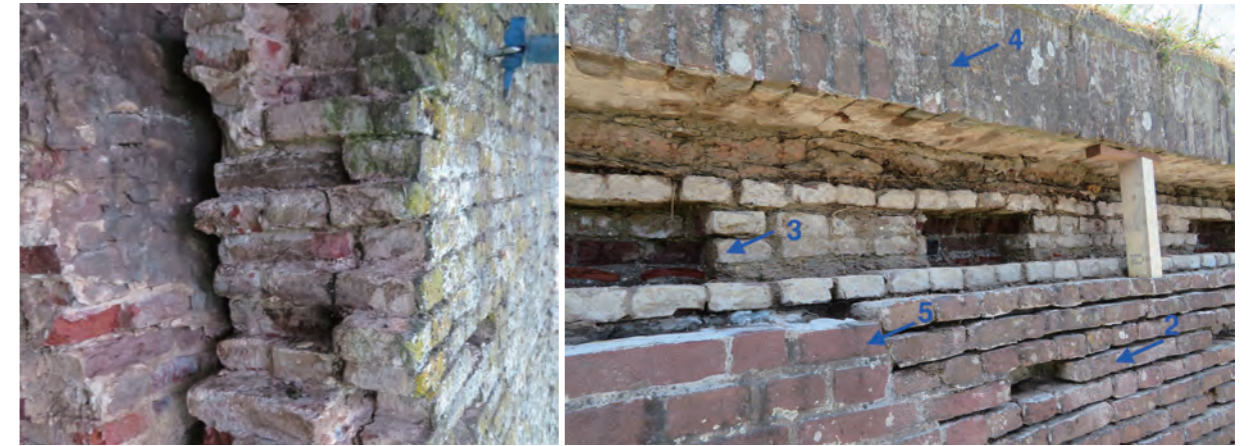
그림 156. 철거된 벽의 일부 모습으로, 기존 17세기 중심의 벽 앞에 새로운 벽이 세워진 것을 분명하게 볼 수 있다.
 Fig. 156. View of a part of the demolished wall. Here it is clearly visible that a new wall has been constructed in front of the existing 17th century core.

To carry out the restoration properly, some parts of the wall had to be taken apart. This showed the complex historical layering of the masonry. It turned out that during the 19th century, the outer layer of the walls had been removed and replaced. It left a cavity between the original 17th century wall, and the new layer built in front of it. This cavity varied between two to twenty centimetres in width. Throughout the years, this new outer layer was restored in several stages. All this time, similar bricks were used, making it hard to tell the different stages apart. It made the patchwork of repairs complicated to interpret. It shows the importance of careful restoration, nothing is what it looks like, and nothing can be taken for granted.

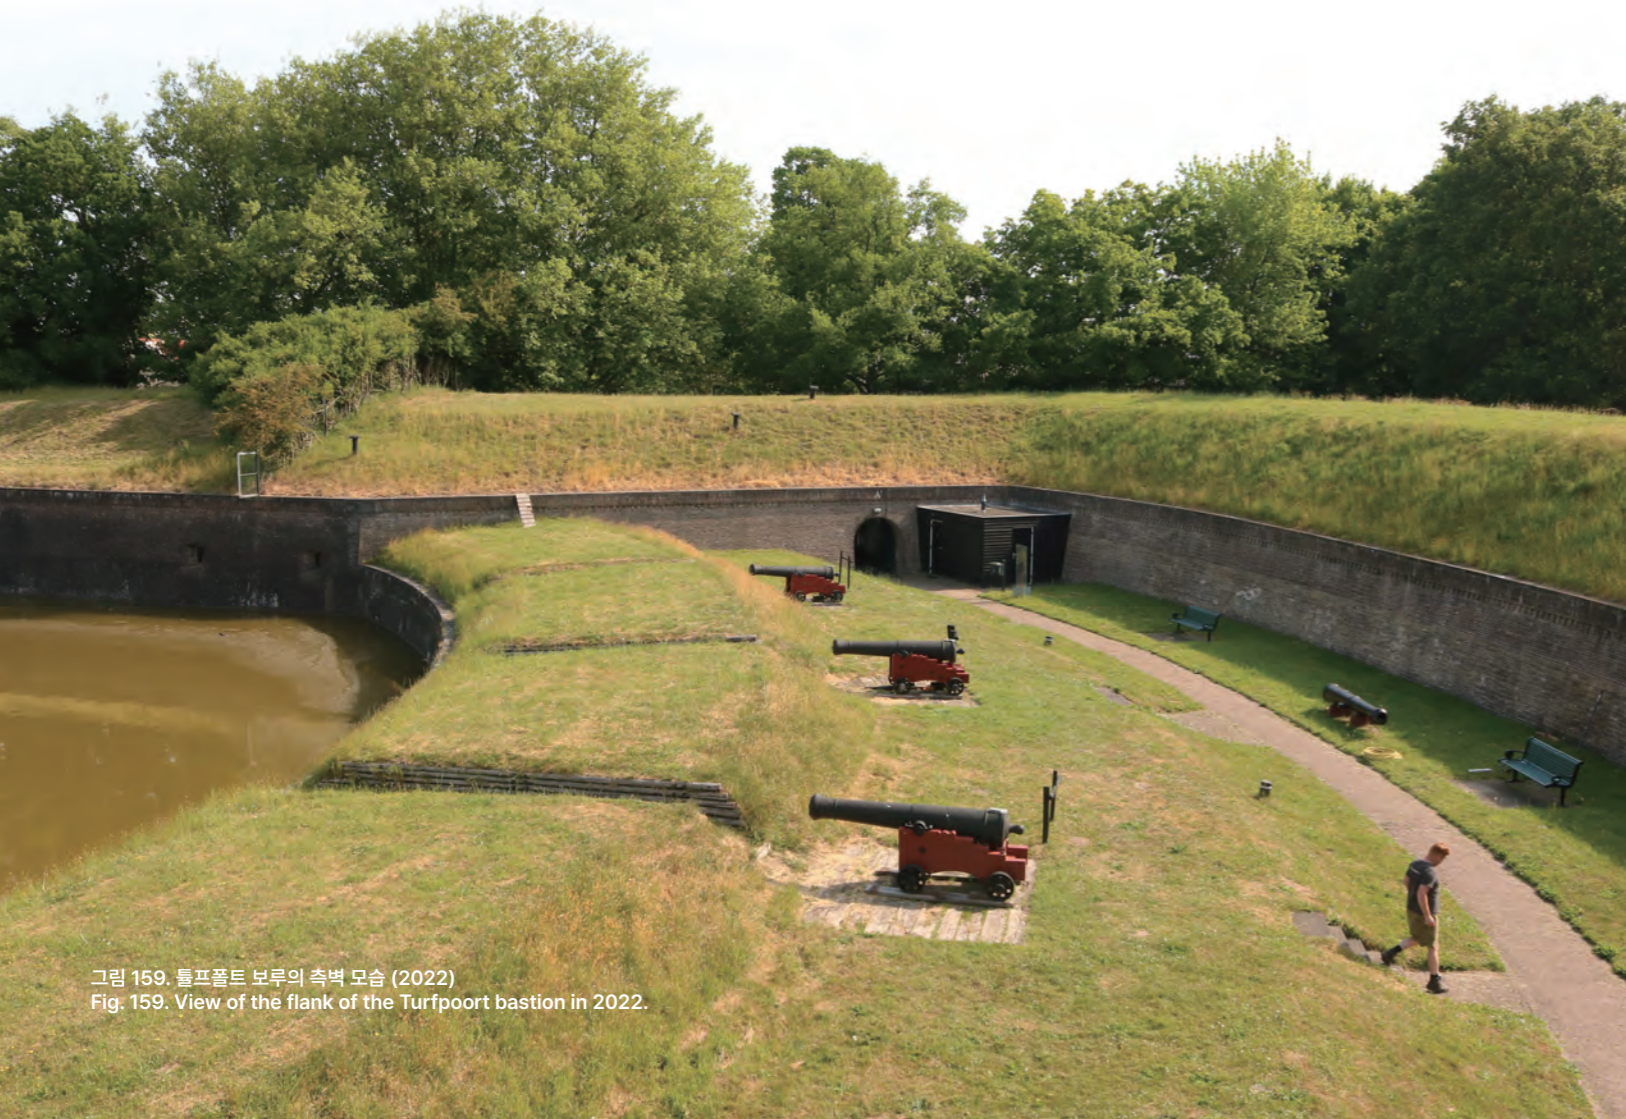
그림 159. 툴프포트 보루의 측벽 모습 (2022)
Fig. 159. View of the flank of the Turfpoort bastion in 2022.

Restoration techniques from the past can sometimes cause more damage to the walls than intended. This is what became clear while doing restoration work on the masonry of the flank of the Turfpoort bastion. This area was restored around 1966. At that time, the upper two metres of the wall were completely renewed over a depth of 30 centimetres. This was done with a mortar with a relatively high amount of lime, and this was well compatible with the 17th century masonry of the rest of the wall. In a later stage this masonry was given a treatment to make it water repellent. Together with that, the joints of the 17th century masonry were replaced by very superficial, cement-based joints. The combination of these two interventions caused the water transport in the bricks and mortar to be disrupted. Due to frost the original yellow bricks from the 17th century started to crack and deteriorate, endangering this rare historical material.

과거의 복원 기술은 종종 의도한 것보다 성벽에 더 많은 손상을 초래할 수 있다. 1966년경에 복원된 툴프포트 보루 측벽의 조적식 구조 복원 작업을 수행하면서 이러한 사실은 분명해졌다. 당시 벽의 상단 2미터를 30센티미터 깊이에 걸쳐 완전히 새롭게 단장했다. 공사는 비교적 다량의 석회가 함유된 모르타르로 수행되었으며, 이는 성벽의 17세기 벽돌 구조와 잘 어울려졌다. 다음으로 방수 효과를 위해 이 조적 부분은 처리 과정을 거쳤다. 더불어 17세기 조적조의 줄눈은 매우 얇은 시멘트 기반의 줄눈으로 대체되었다. 이 두 가지 조합으로 벽돌과 모르타르에 물 전달이 차단되었다. 서리로 인해 17세기 원형의 노란색 벽돌이 갈라지고 손상되어 희귀한 역사적 자료로서 벽돌이 위험에 처하게 되었다. 2022년에 노란색 벽돌의 헐거워진 부분을 떼어내고, 시멘트 줄눈을 모두 제거한 후 석회 기반 모르타르(2018년에 아우트 몰렌에 사용된 것과 동일한 배합) 줄눈으로 교체했다. 이 복원 작업은 기존의 것과 새로운 것의 융화의 중요성과 조적조 방수 처리의 위험성을 재차 보여주었다. 이는 대개 역사적인 석조물에 손상을 초래해 되돌릴 수 없게 된다.

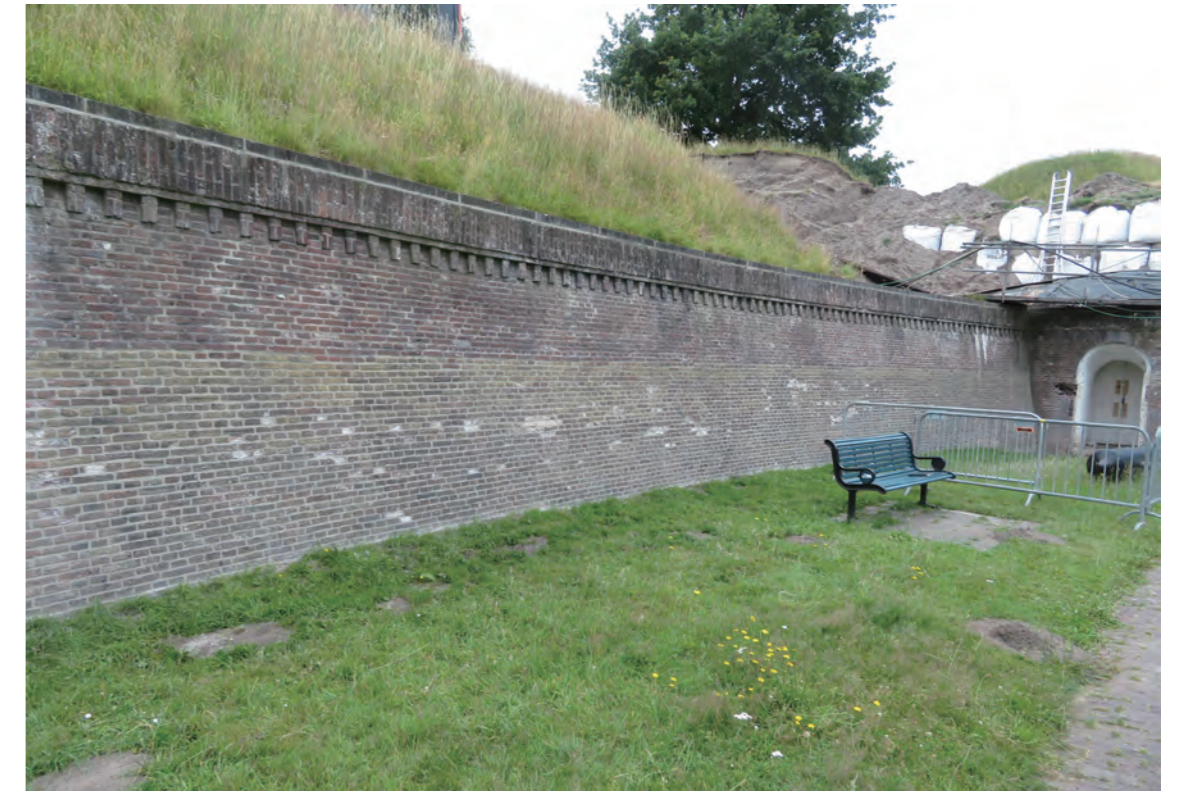
그림 160. 2022년에 복원된 측면 벽면으로 최종 결과를 보여준다. 벽돌의 헐거워진 부분을 떼어 내고, 시멘트 기반 모르타르가 사용된 줄눈을 제거해 석회 기반 모르타르로 줄눈을 새로 시공했다.
Fig. 160. The wall of the flank that has been restored in 2022. This picture shows the end result. The loose parts of the bricks were removed, the joints with cement-based mortar were taken out and new joints with a lime-based mortar were put in.

In 2022 the loose parts of the yellow bricks were removed; all the cement-joints were taken out and replaced by joints of a lime-based mortar (the same recipe as used in 2018 on Oud Molen). This restoration again showed the importance of compatibility and the danger of making stones water repellent. This almost always causes damage to historical masonry and can't be undone. The historical research on-site also showed some interesting things. First of all, the 17th century masonry shows a patchwork of reparations too. So, reparations were not restricted to the 19th century alone and have been taking place throughout the whole existence of the fortifications. This is not surprising, but it is always good to have on-site proof. That these interventions could be very drastic as well, was shown by the excavation of a part of the wall, hidden underneath the earthwork of the bastion. This hidden part was still in its original 17th century state. It showed that originally, the top part of the wall had a much more sophisticated detailing. At a certain moment this was replaced by a simpler version. Besides that, it also showed that the brick wall of the flank had been added later. For a certain amount of time, this part of the wall consisted of an earthwork alone and had no masonry revetment. Some of these things were already discovered in the 1970's but the work of 2022 added extra proof to the theory. Unfortunately, it is still unknown when these large interventions took place. For future research it is important to keep all these layers and historic traces intact as much as possible, document them in detail and make them available through publication.

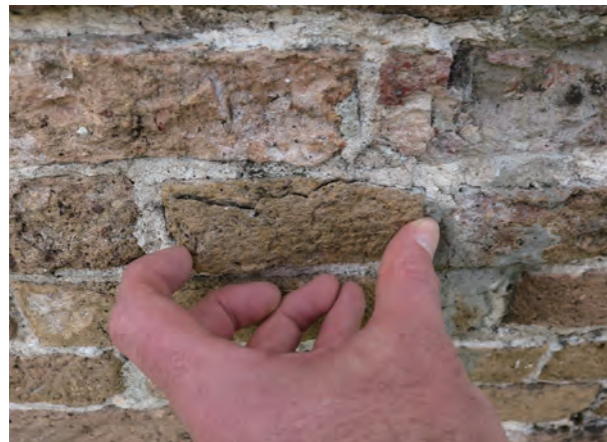
그림 162. 대부분의 노란 벽돌의 겉면이 부서진다.
 Fig. 162. The outer layer of many of the yellow bricks breaks loose.

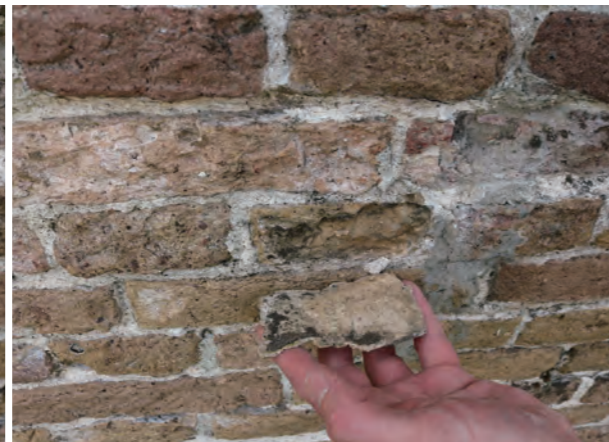
그림 163. 금이 간 겉면은 손으로 쉽게 떼어낼 수 있다.
 Fig. 163. This cracked outer layer can be removed by hand easily.

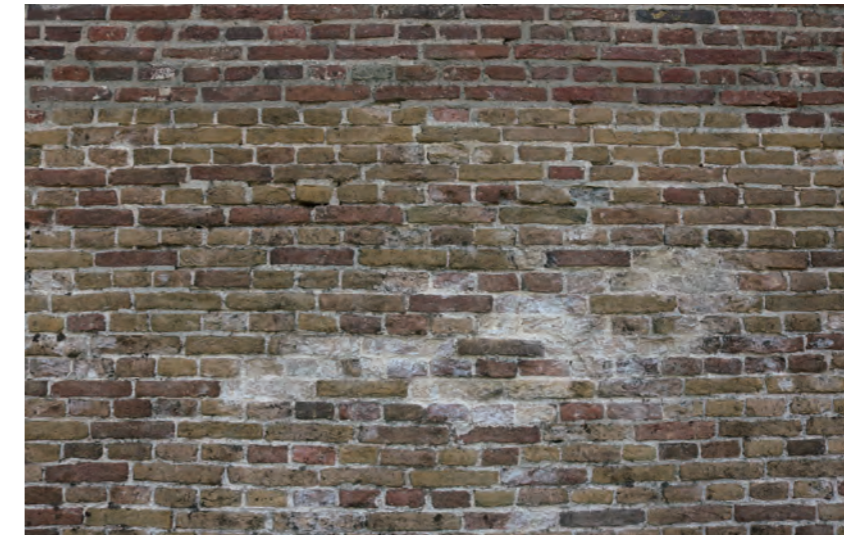
그림 164. 겉면에 균열이 생겨 복원하는 동안 제거된 조적조의 일부 모습이다.
 Fig. 164. A patch of masonry where the outer layer cracked loose and was removed during the restoration.

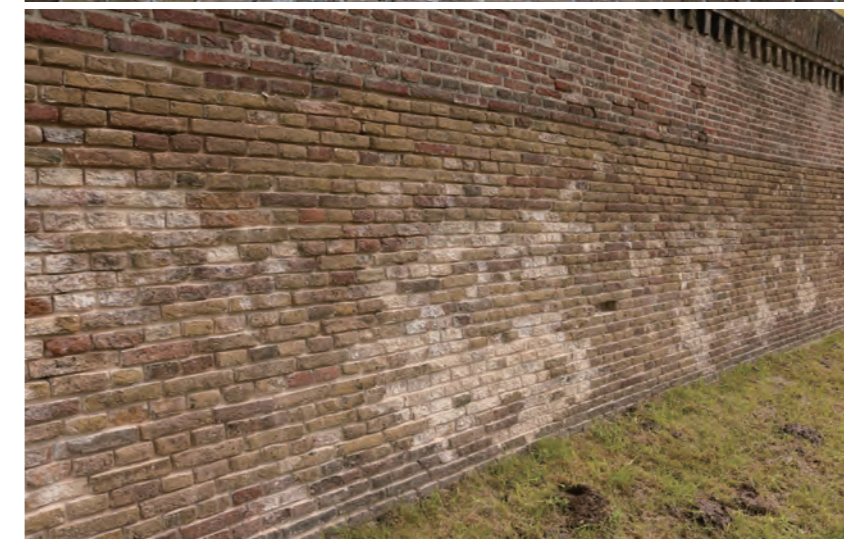
그림 165. 줄눈을 제거하면서 벽돌에 금이 간 부분도 모두 제거하였다.
 Fig. 165. With the removal of the joints, all the cracked parts of the bricks were removed as well.

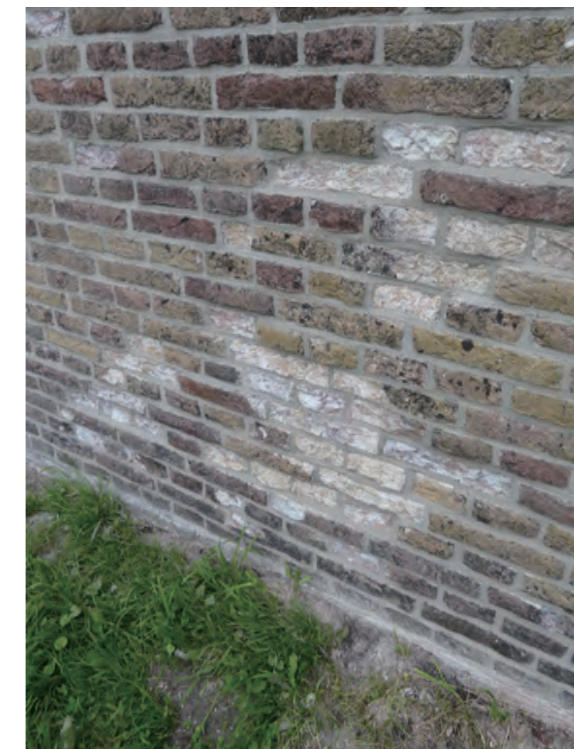
그림 166 새로운 줄눈의 세부 모습으로, 벽돌의 불규칙한 표면을 따라 줄눈을 시공했다.
Fig. 166. Detail of the new joints. They were put in, in such a way that the joints follow the irregular surface of the bricks.

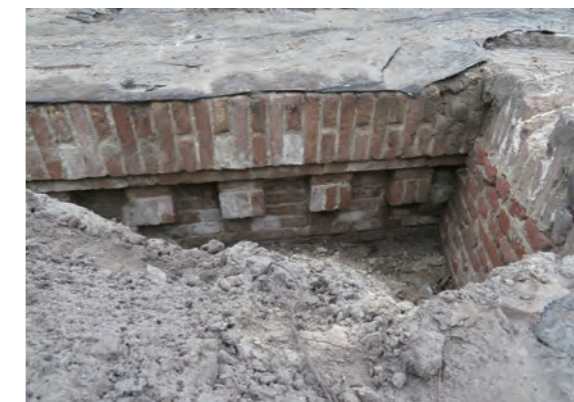
그림 168. 발굴된 원형 벽의 일부(1680년 경). 벽의 위쪽은 훨씬 더 정교한 디테일이 있었다.
Fig. 168. The excavated part of the original wall (ca. 1680). The top of the wall used to have a much more sophisticated detailing.

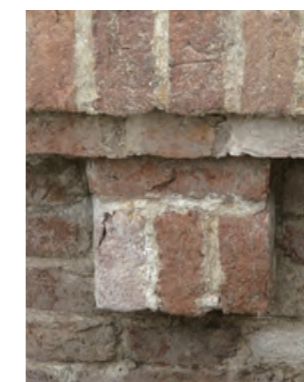
그림 169. 발굴된 벽 부분의 세부 모습
Fig. 169. Detail of this excavated wall part.

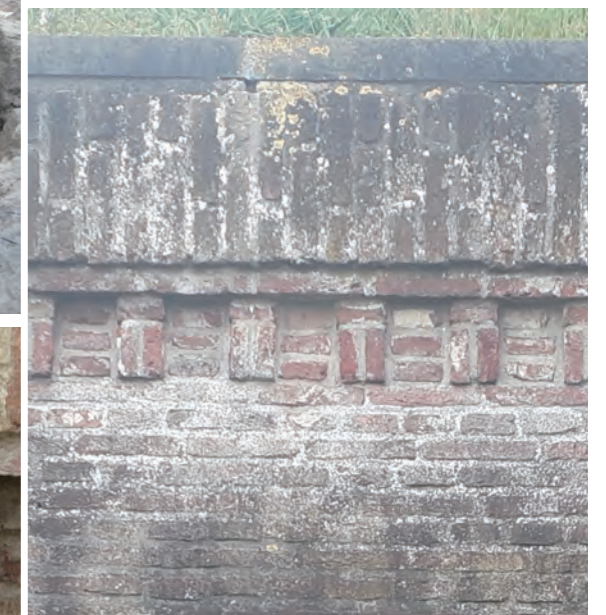
그림 170. 오늘날 성벽의 위부분 디테일로 원형의 벽보다 덜 정교하다.
Fig. 170. The detailing of the top part of the wall today. It is less subtle than the original one.

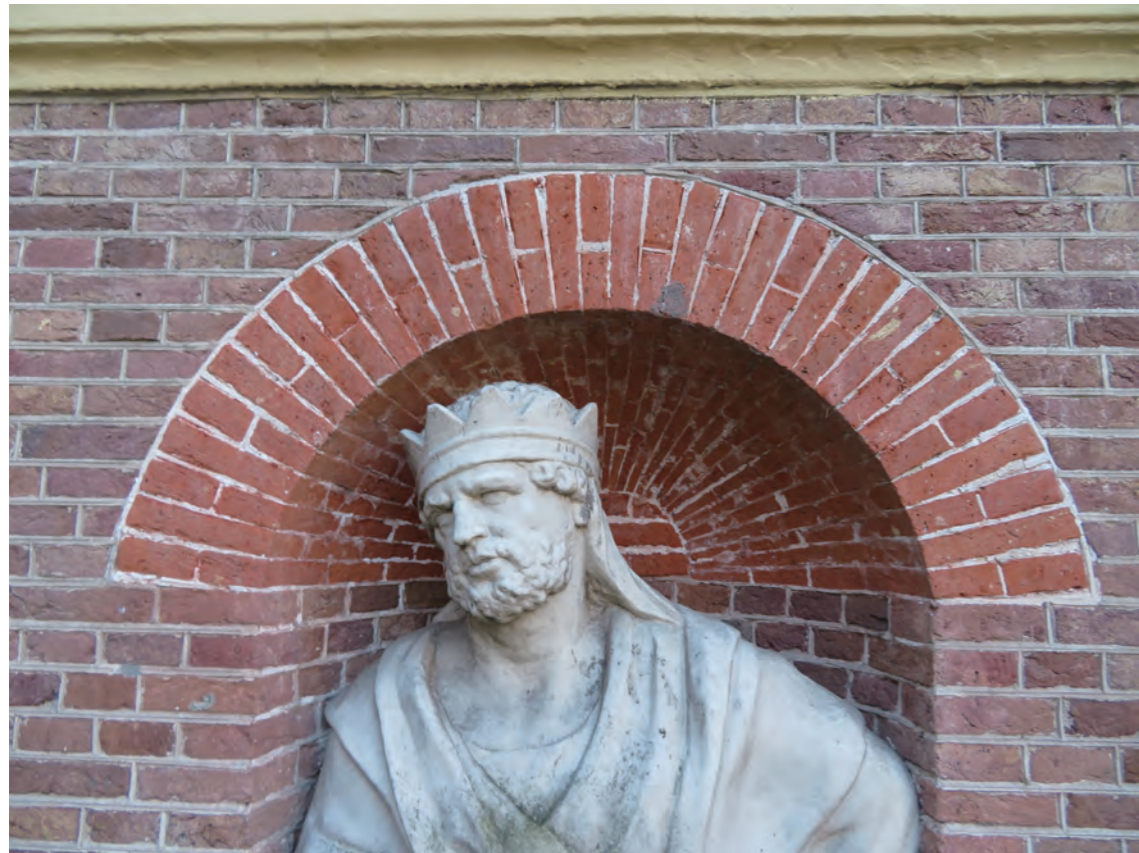
그림 171. 흐라블란트(Graveland)의 트롬펜뷰아흐(Trompenburgh) 성. 벽돌과 줄눈 간 상호작용. 주황색 벽돌은 매끈하게 보이도록 연마되어 주변의 보라색 벽돌보다 돋보인다.
Fig. 171. Trompenburgh palace in 's Graveland. The interplay between bricks and joints. The orange bricks are polished to make them look smooth and stand out from the surrounding purple masonry.

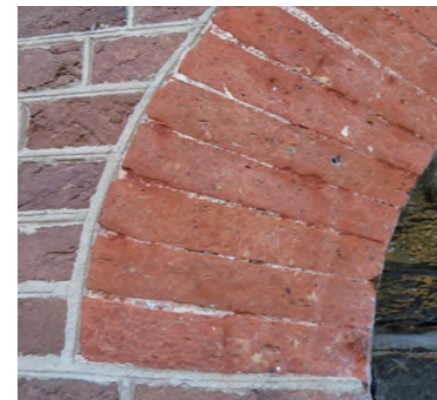
그림 172. 흐라블란트(Graveland)의 트롬펜뷰아흐(Trompenburgh) 성. 연마된 벽돌 사이의 줄눈은 최대한 얇게 만들고 붉은색을 칠해 줄눈을 완전히 덮었다.
Fig. 172. Trompenburgh palace in 's Graveland. The joints between the polished bricks were made as thin as possible and were coloured red to completely cover up the joints.

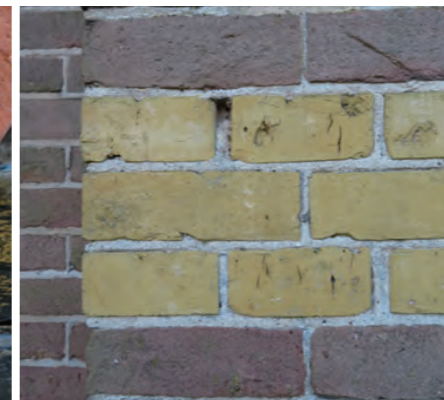
그림 173. 나르덴 요새 내 프로메어스 보루 막사의 다른 벽돌 구조. 보라색 벽돌은 빈약한 점토로 만들어졌으며 벽돌 표면에 거푸집의 모래가 그대로 남아 있다. 노란색 돌은 비옥한 점토로 만들어져 보라색 벽돌보다 훨씬 밀도가 높고 매끈하다.
Fig. 173. Naarden, the barracks of the Promers bastion. Different structures of bricks. The purple bricks were made of a meagre clay. The sand of the mould is still visible on the surface of the bricks. The yellow stones were made of a rich clay. They are much denser and smoother than the purple bricks.

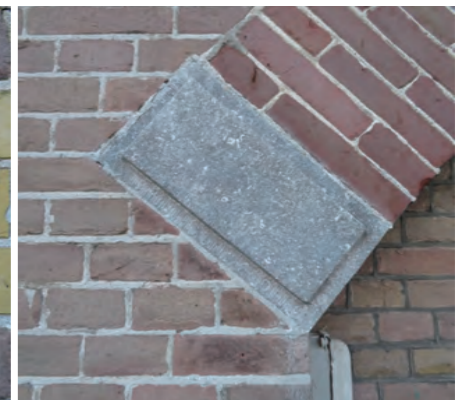
그림 174. 나르덴 요새 내 프로메어스 보루 막사의 다른 벽돌 구조. 짙은 붉은색 벽돌은 장미빛 보라색 벽돌보다 연질이다. 벽돌 간 경도와 밀도의 차이는 복원을 위한 모르타르 배합을 선택할 때 고려해야 할 사항이다.
Fig. 174. Naarden, the barracks of the Promers bastion. Different structures of bricks. The dark red bricks are softer than the rose-purple ones. This difference in hardness and density is something to consider when choosing a mortar recipe for restoration.
