Vol. 12

세계유산 네덜란드 물 방어선 나르덴 요새
Dutch Water Defence Lines of World Heritage FORTRESS NAARDEN

한국과 네덜란드의 벽돌과 줄눈
그 첫번째 비교
Bricks and Joints in South Korea
and the Netherlands,
a first comparison

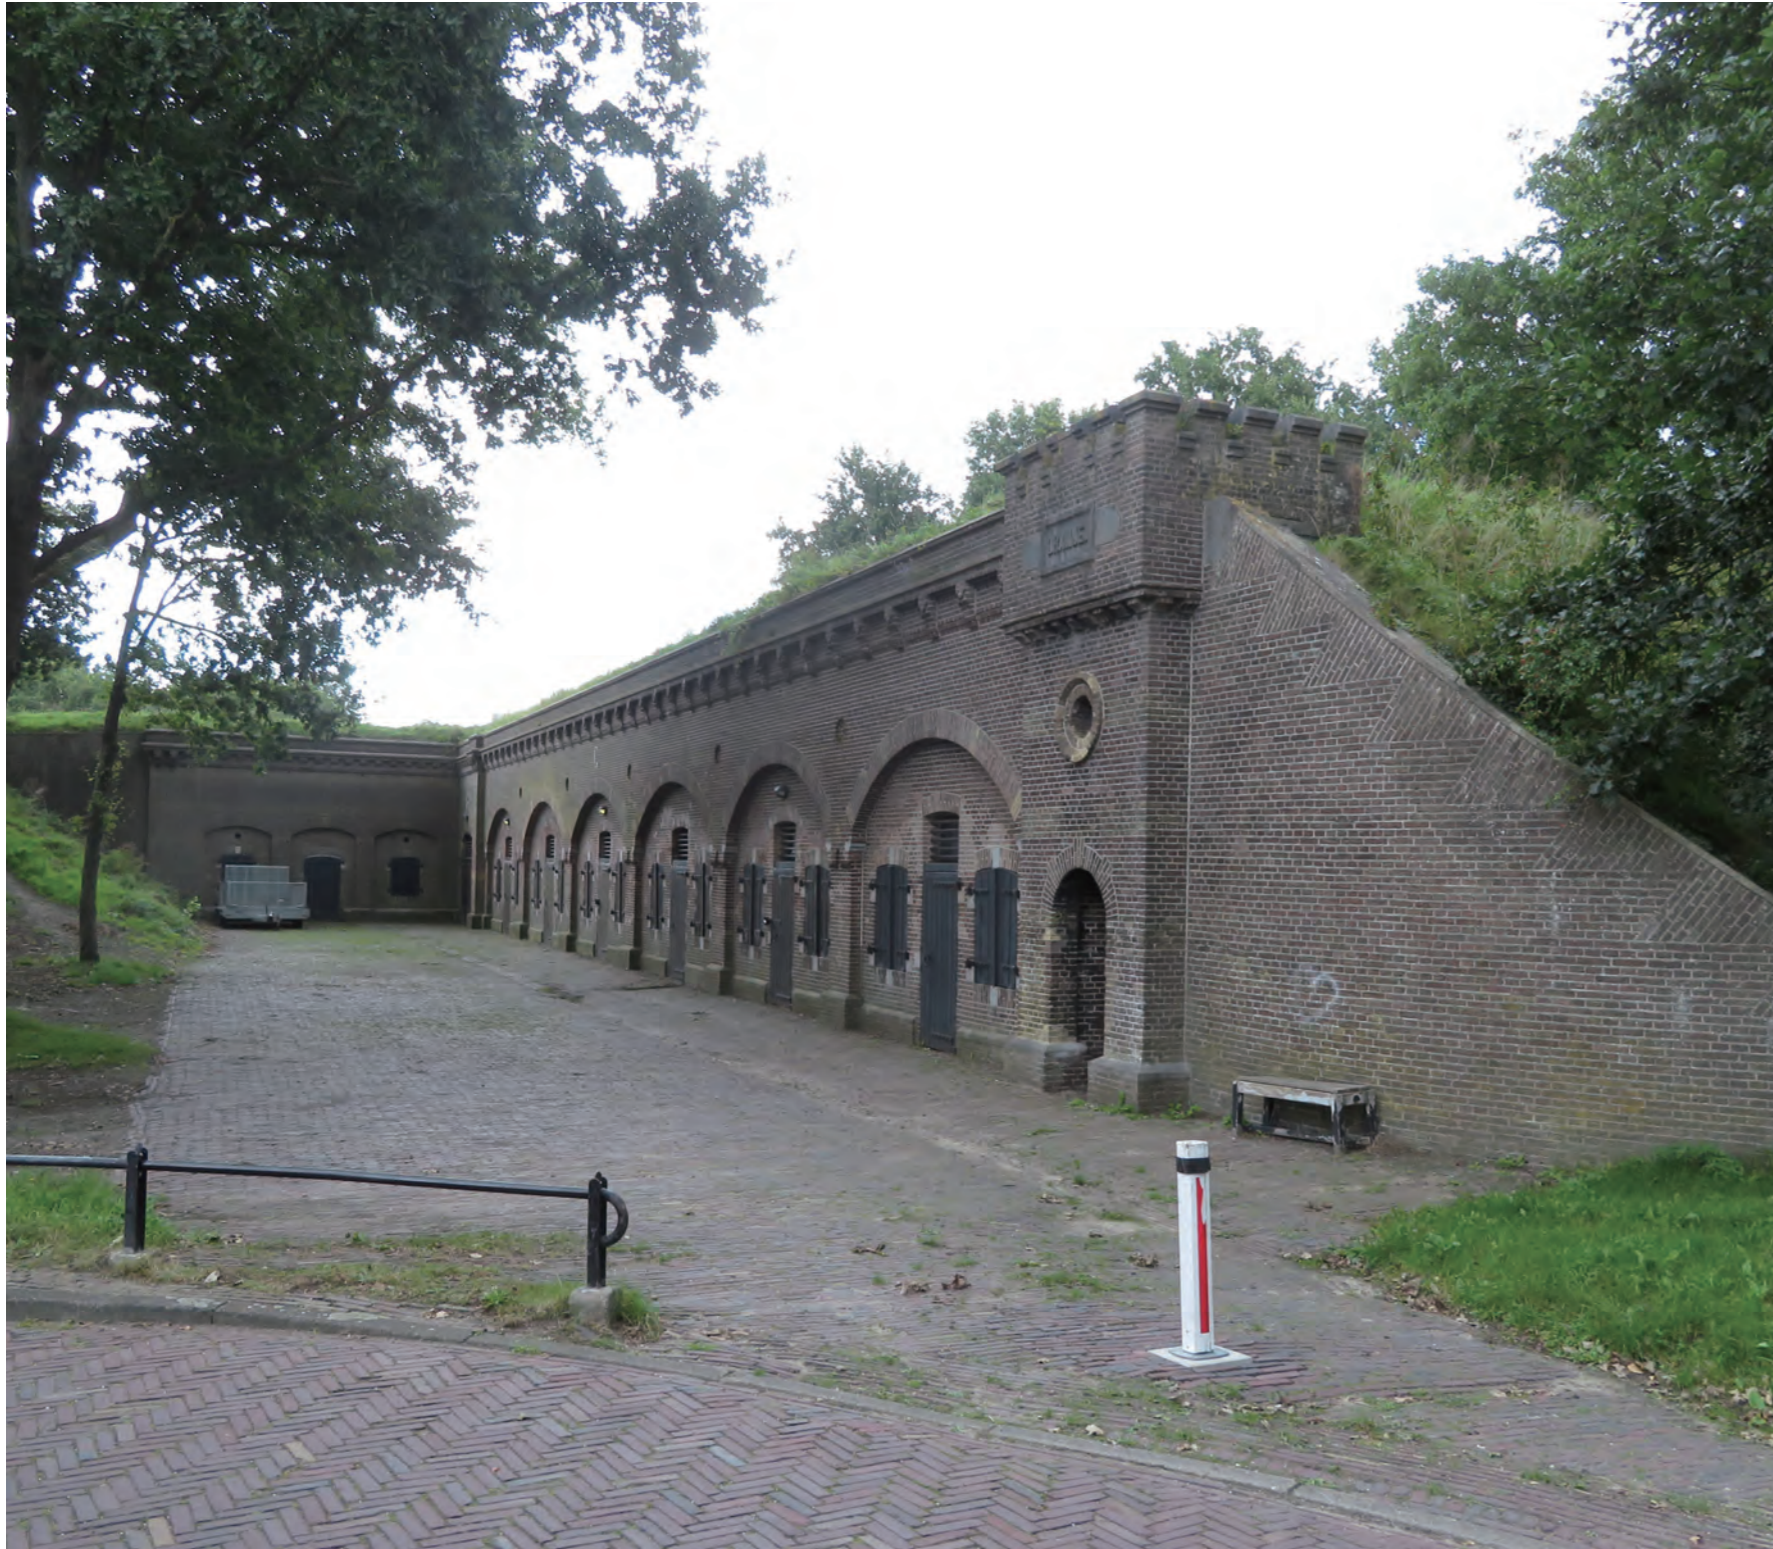
그림 175. 2020년에 복원된 막사의 외관.
Fig. 175. The façade of the barracks that was restored in 2020.

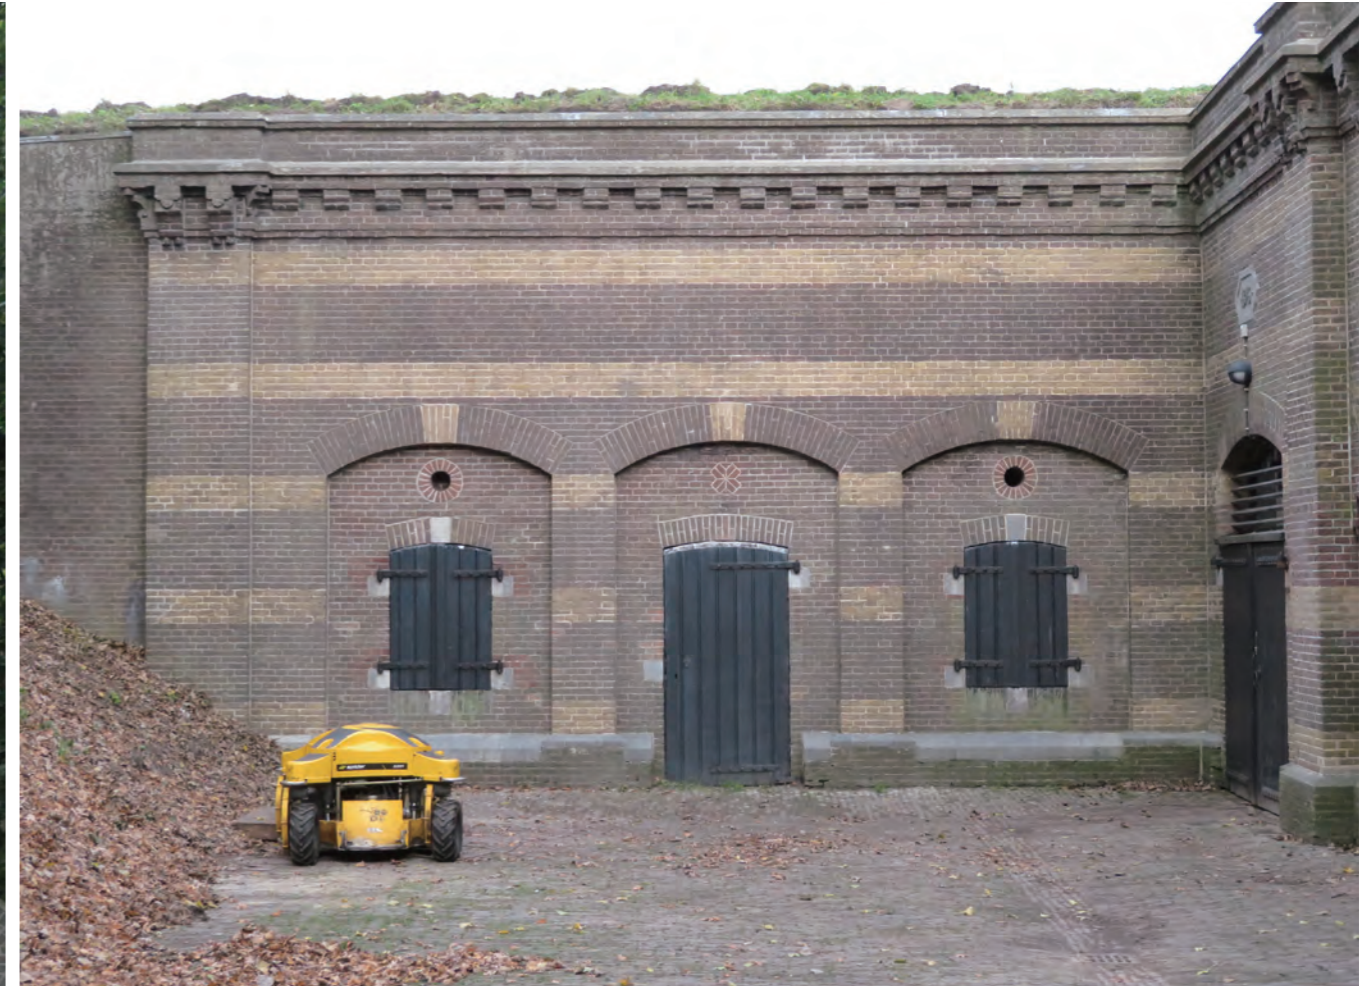
그림 176. 외관에 쓰인 벽돌의 다양한 종류와 색상을 보여주는 세부 모습.
Fig. 176. Detail showing the different types and colours of bricks in this façade.

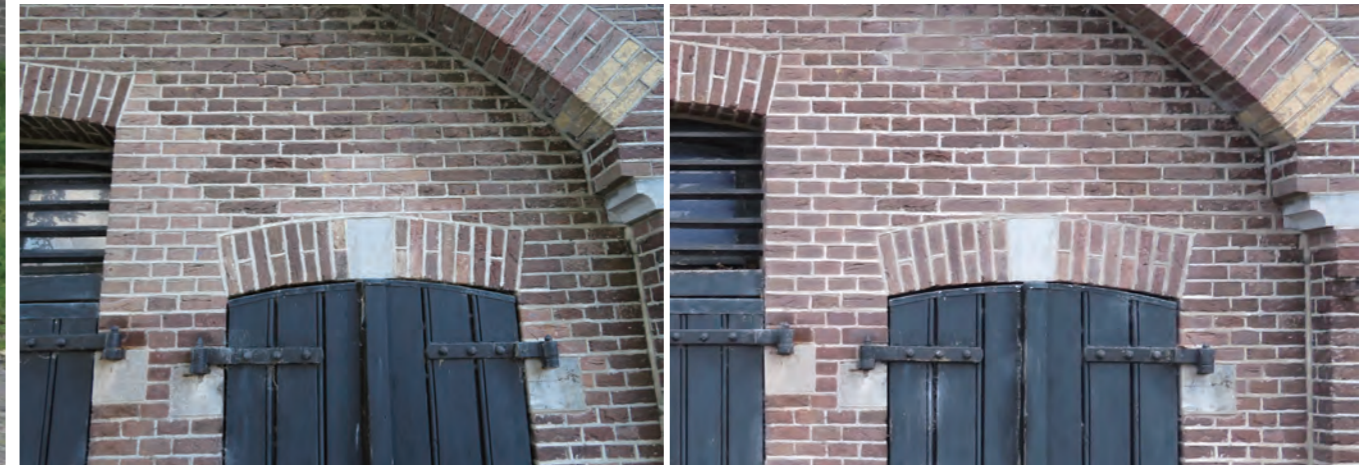
그림 177. 1980년대 조적조의 보수 공사 모습으로 벽돌이 매우 눈에 띄고 외관과 조화를 깨뜨린다.
Fig. 177. Repairs of the masonry from the 1980's. They stand out very much and disrupt the harmony of the façade.

그림 178. 광물성 투명 안료로 과거에 보수된 부분에 색을 입히면 외관은 다시 통일성을 띄게 된다.
Fig. 178. By colouring these repairs with a mineral-based transparent dye the façade becomes more of a unity again.

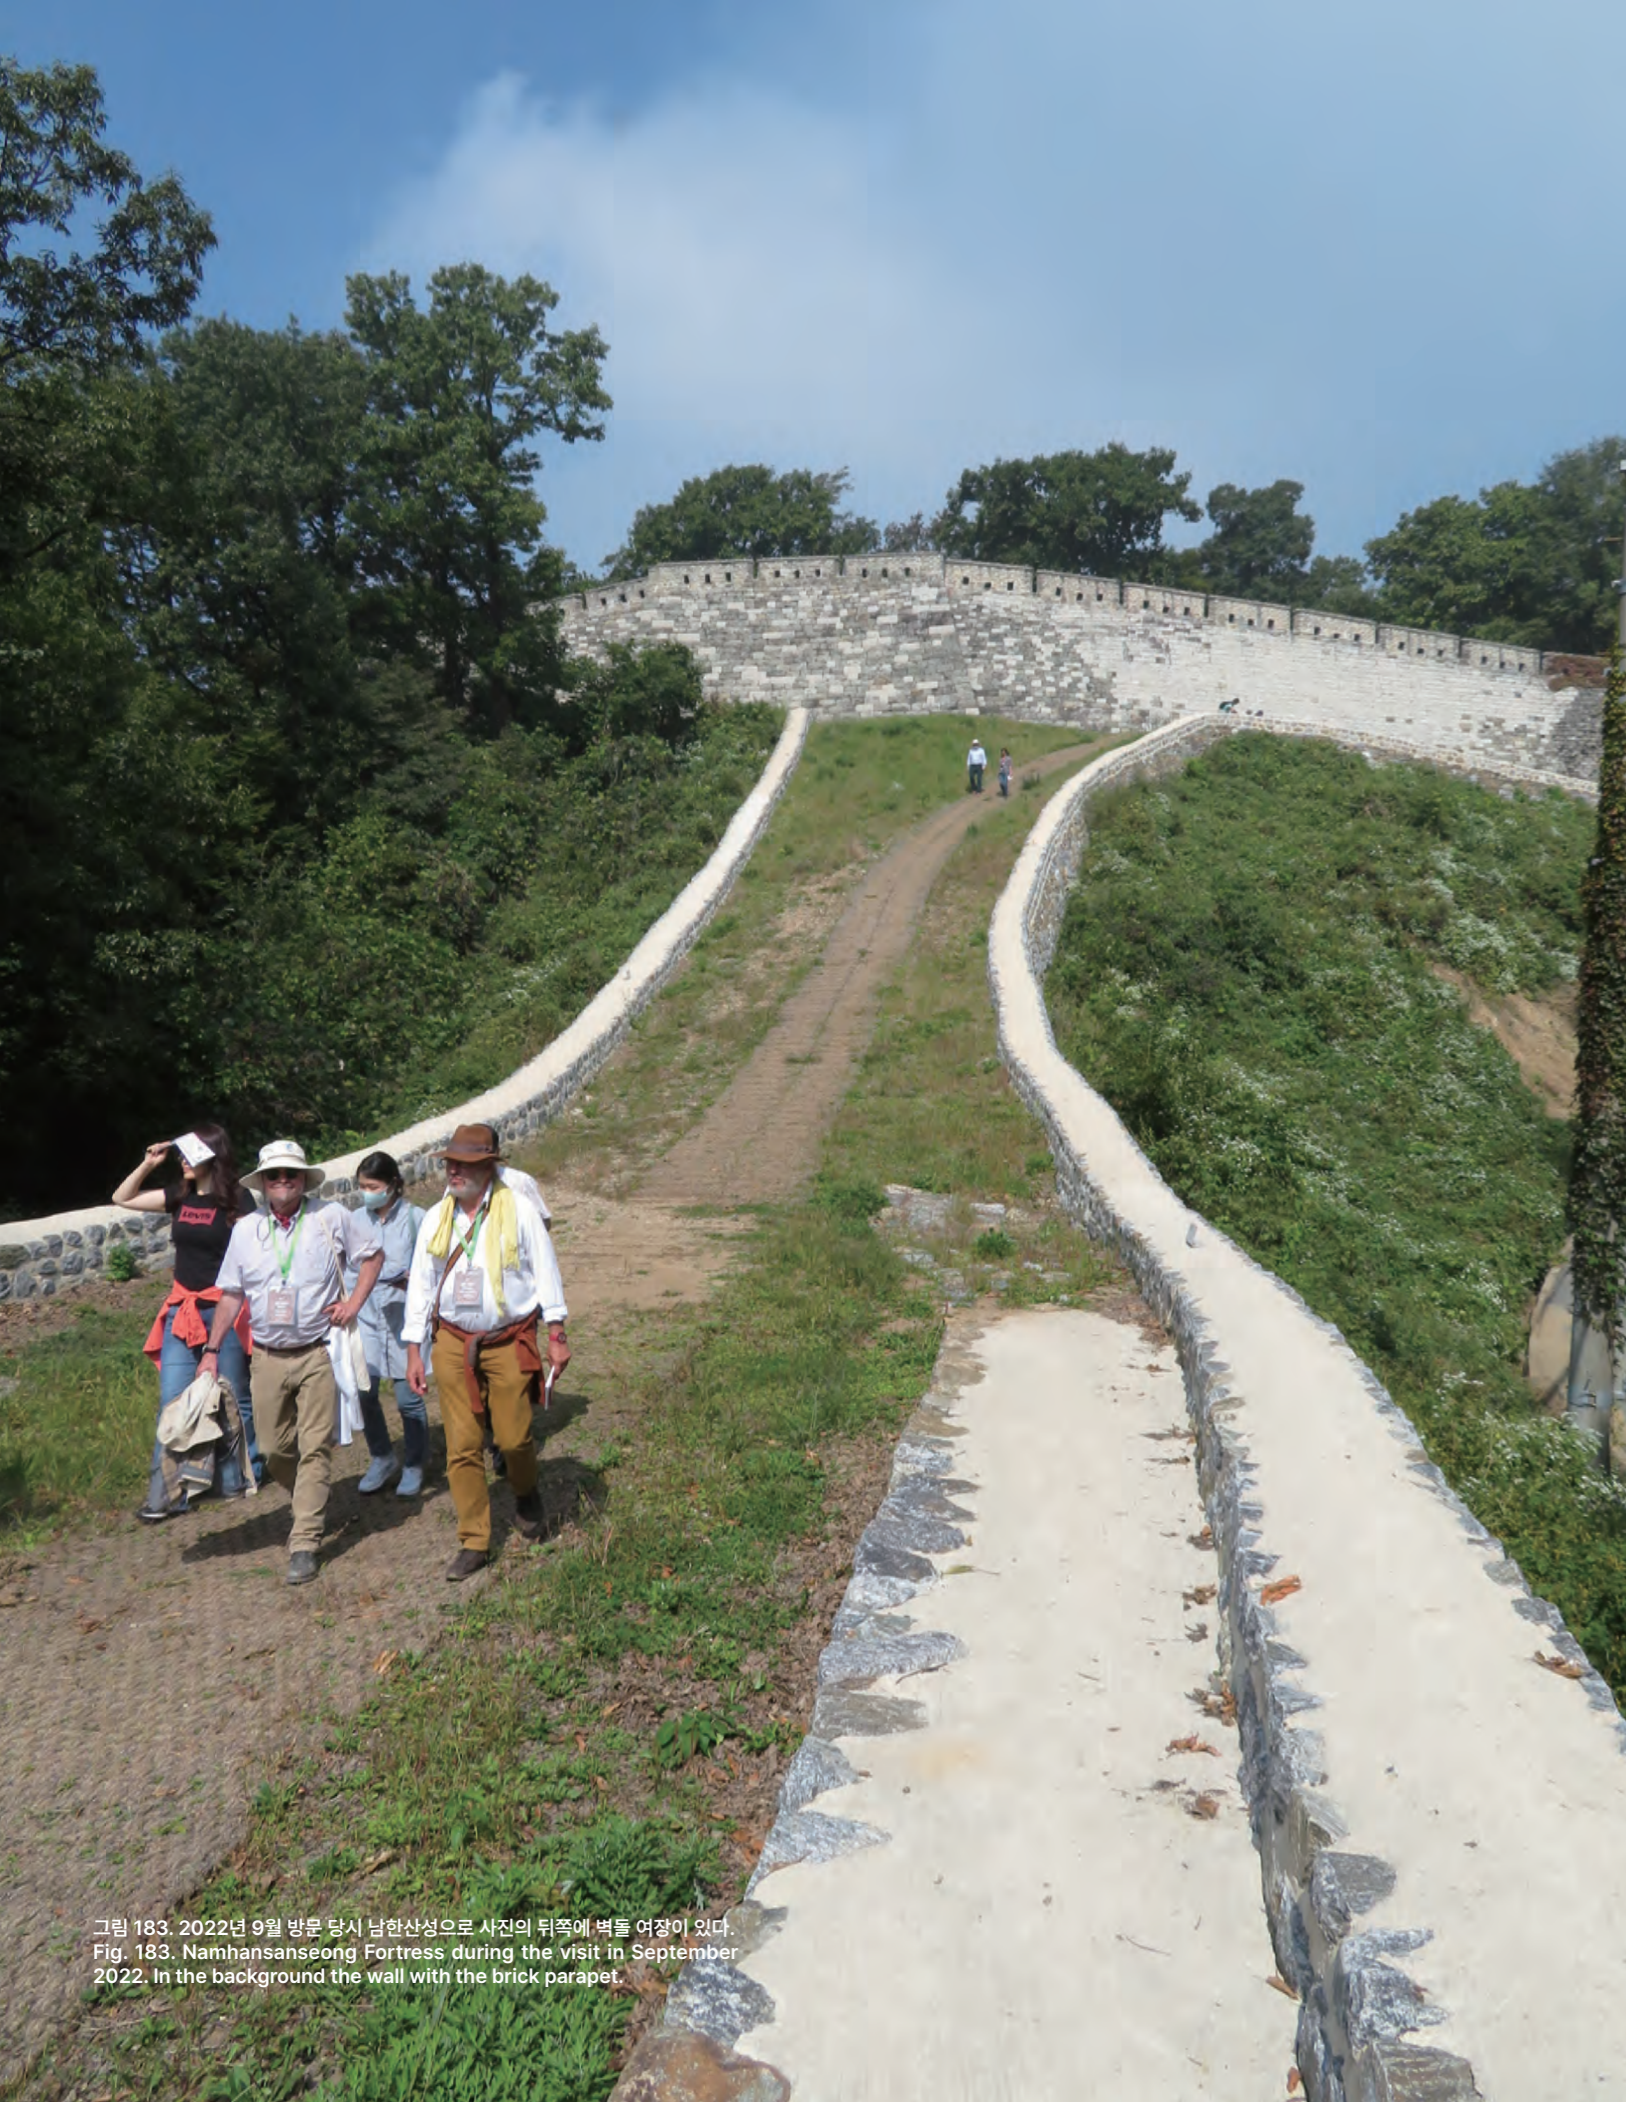
그림 183. 2022년 9월 방문 당시 남한산성으로 사진의 뒤쪽에 벽돌 여장이 있다.
Fig. 183. Namhansanseong Fortress during the visit in September 2022. In the background the wall with the brick parapet.

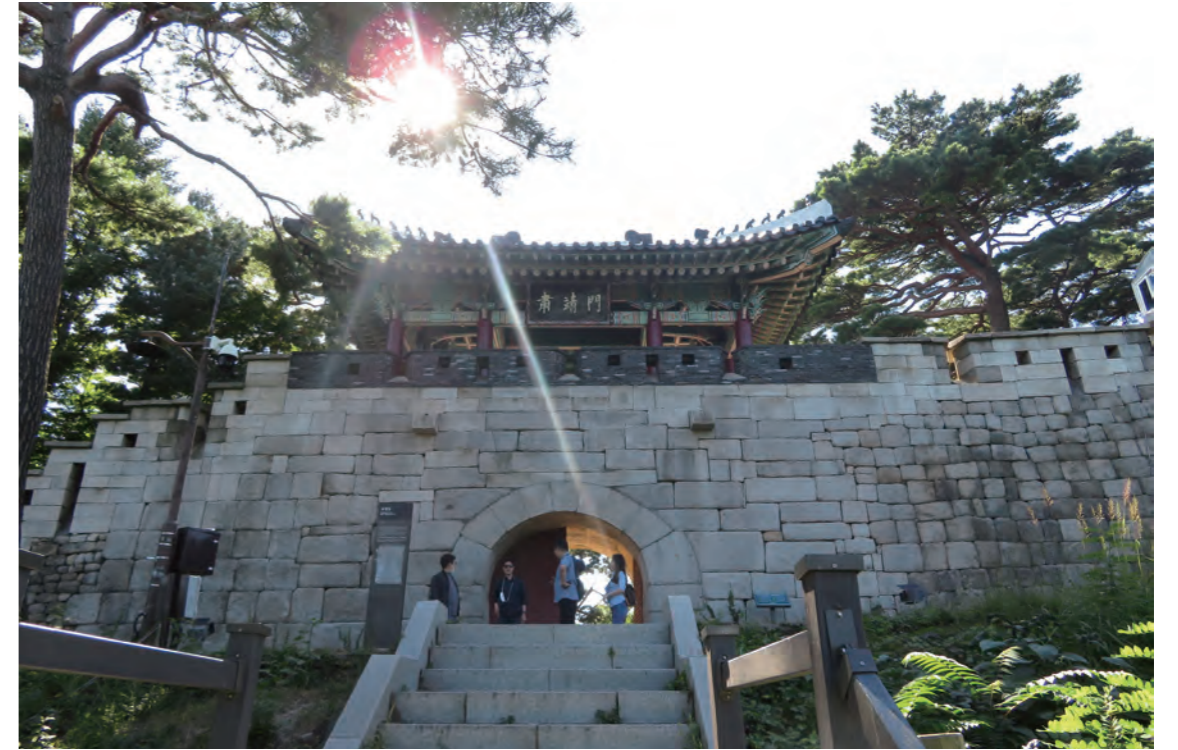
그림 184. 숙정문은 성벽의 화강암 여장이 문루에 벽돌 여장으로 대체된 것이 흥미롭다.
Fig. 184. The Sukjeongmun Gate. Here it is interesting to see that the granite parapet of the wall is replaced by a brick one at the pavilion of the gate.

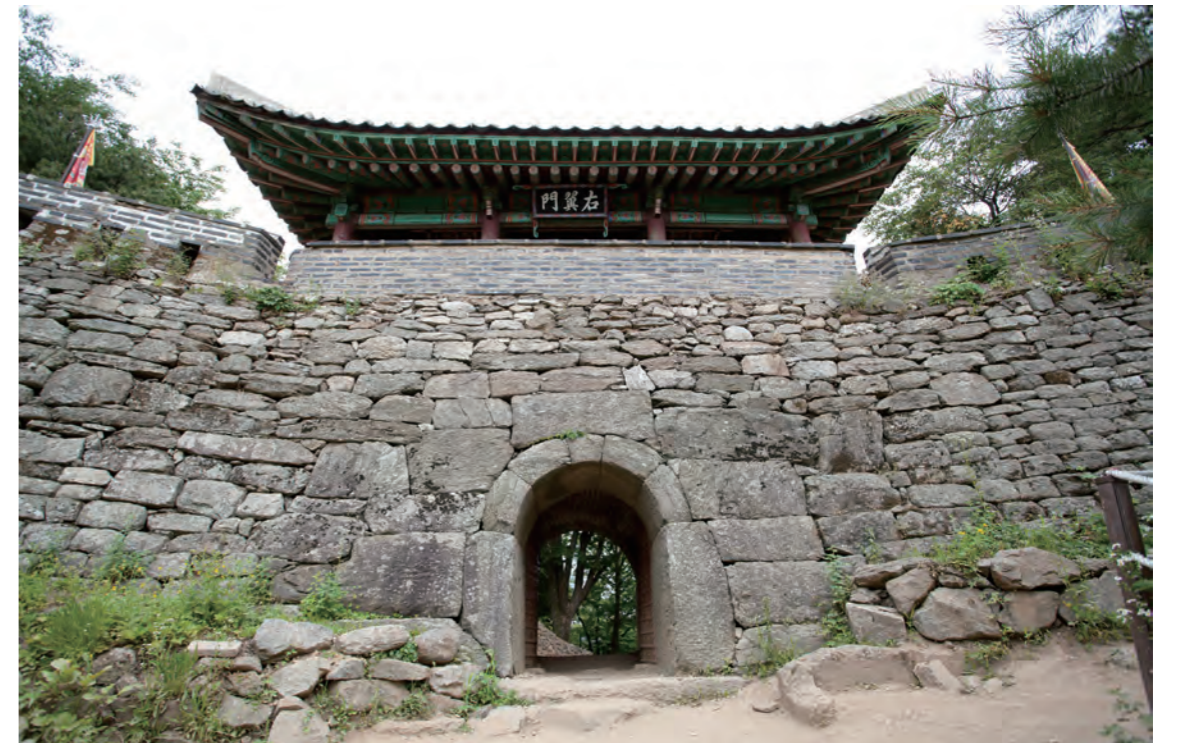
그림 185. 벽돌 여장이 있는 남한산성 서문
Fig. 185. The Seomun Gate of the Namhansanseong Fortress, with a brick parapet.

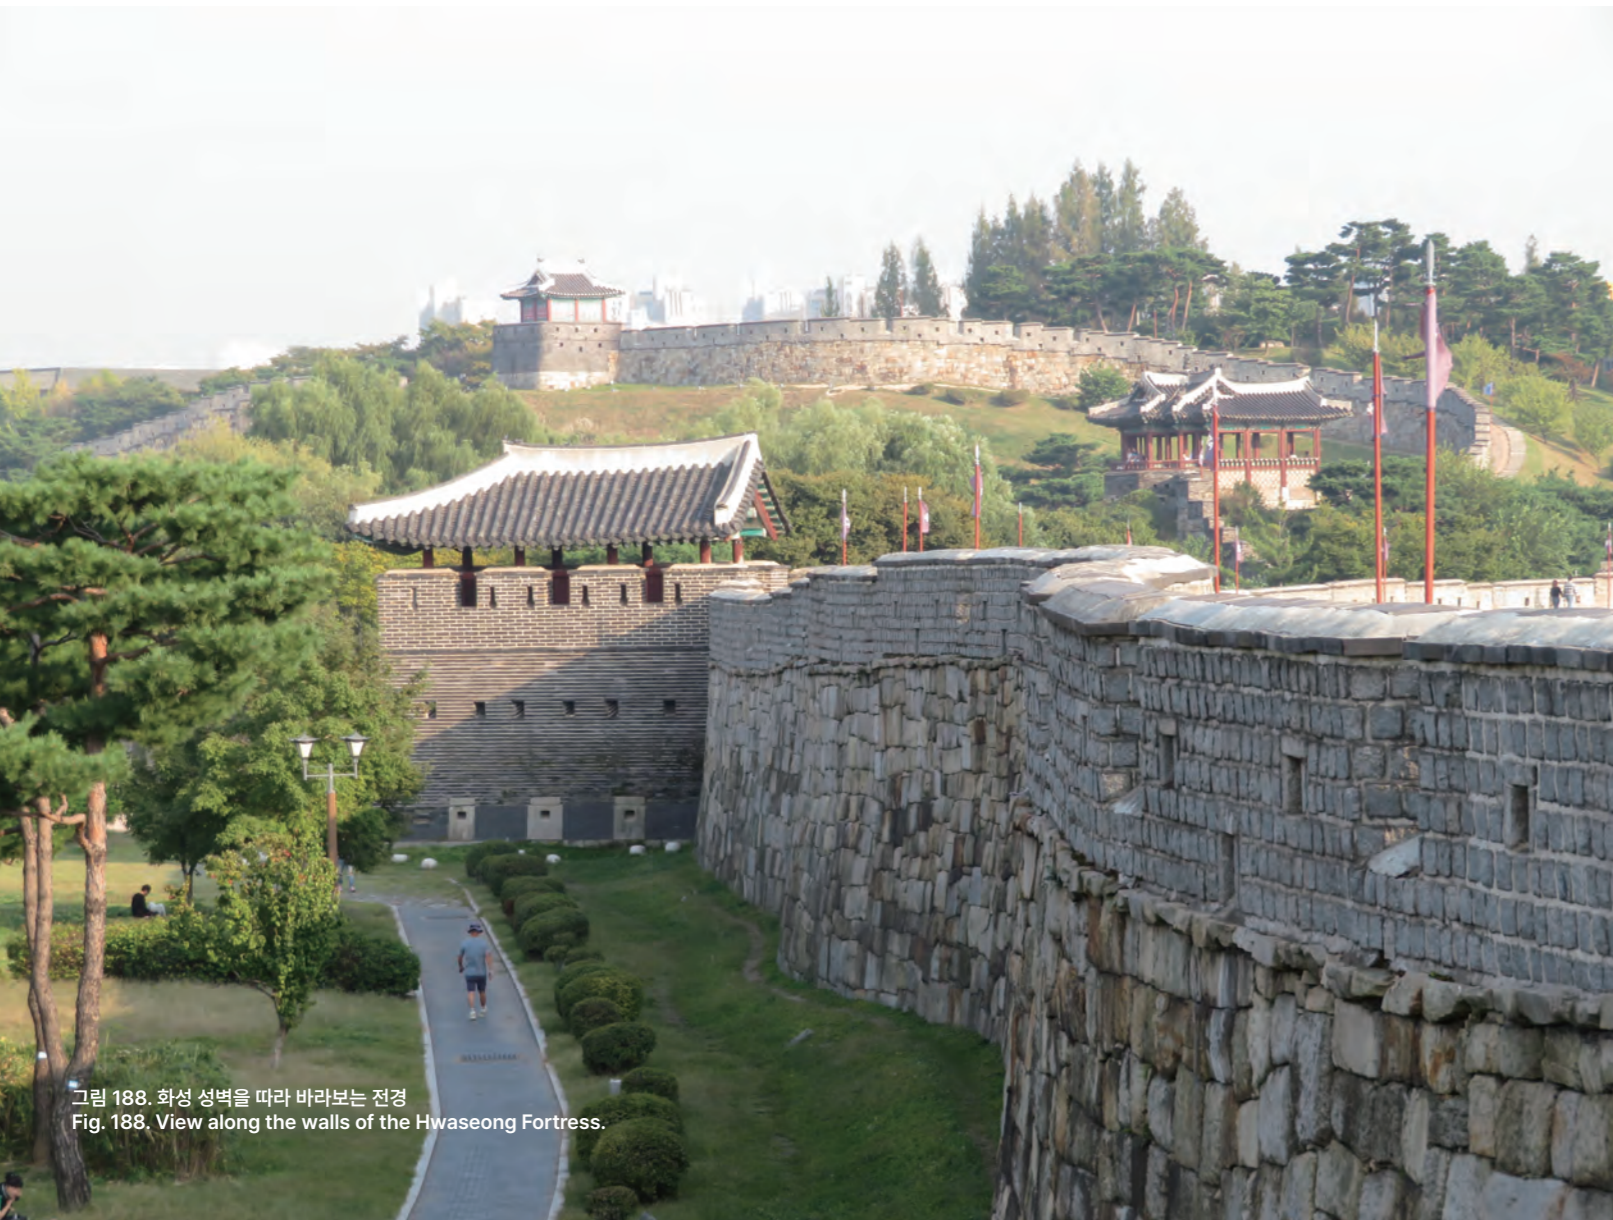
그림 188. 화성 성벽을 따라 바라보는 전경
Fig. 188. View along the walls of the Hwaseong Fortress.

At the places that were visited, the joints were used as an aesthetic component in a way that is completely different from the Netherlands. Generally, in the Netherlands the mason tries to make the joints as thin as possible and make the bricks, with their different colours and patterns, stand out. In the cases seen in Korea, the black bricks form a background for outspoken joint-patterns.

One way is to make wide joints, that project from the surface of the bricks and form a net or web over them. This can be done by making very wide joints, or by smearing part of the mortar over the stone, making the joints look bigger than they actually are.

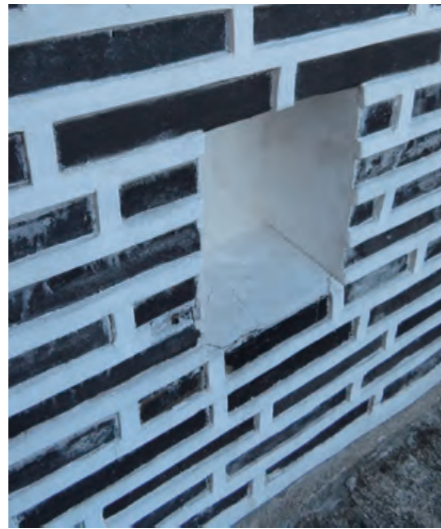
그림 190. 넓고 돌출된 줄눈이 있는 홍지문 오간수문의 벽돌 구조물
Fig. 190. The masonry at the Hongjimun Floodgate with the wide, projecting joints.

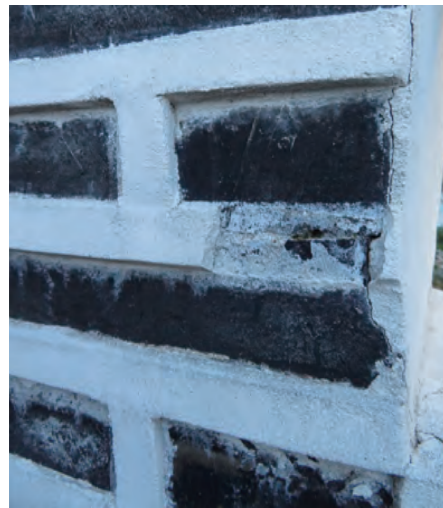
그림 191. 실제 줄눈의 간격은 얇지만 벽돌 위에 모르타르를 덧칠하여 줄눈을 더 넓게 보이게 하는 것을 보여준다.
Fig. 191. This detail of the joints shows that the actual joint is thin, but the mortar is smeared over the brick to make the joint look wider.

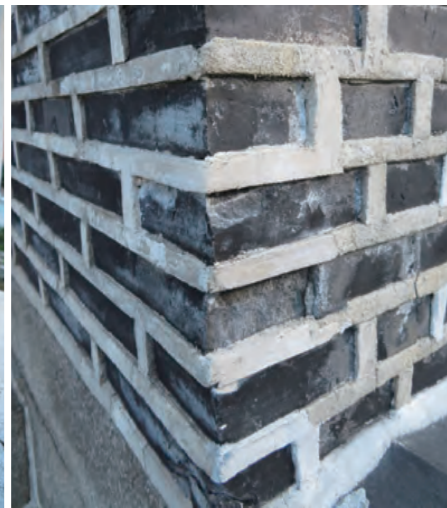
그림 192. 다른 각도의 모습으로, 벽돌에 질산칼륨이나 석회 잔여물로 예상되는 흰색 백화 현상이 보인다.
Fig. 192. Another view of these joints. There is a white efflorescence visible on the bricks. This could be saltpetre or lime residue.

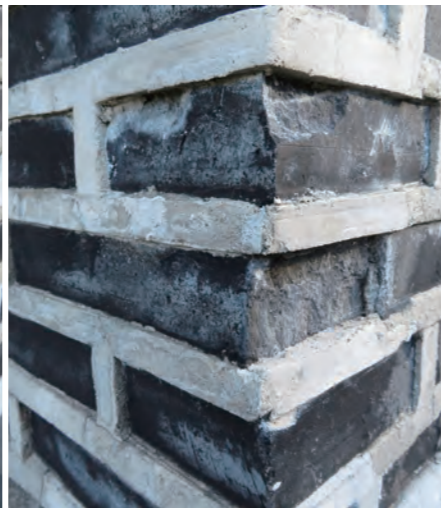
그림 193. 벽돌은 매우 고밀도로 단단해 보이며 매끄럽고 고른 표면을 가지고 있다. 비옥한 점토가 사용되었다.
Fig. 193. The bricks look very dense and hard. They have a smooth even surface. A rich clay was used for this.

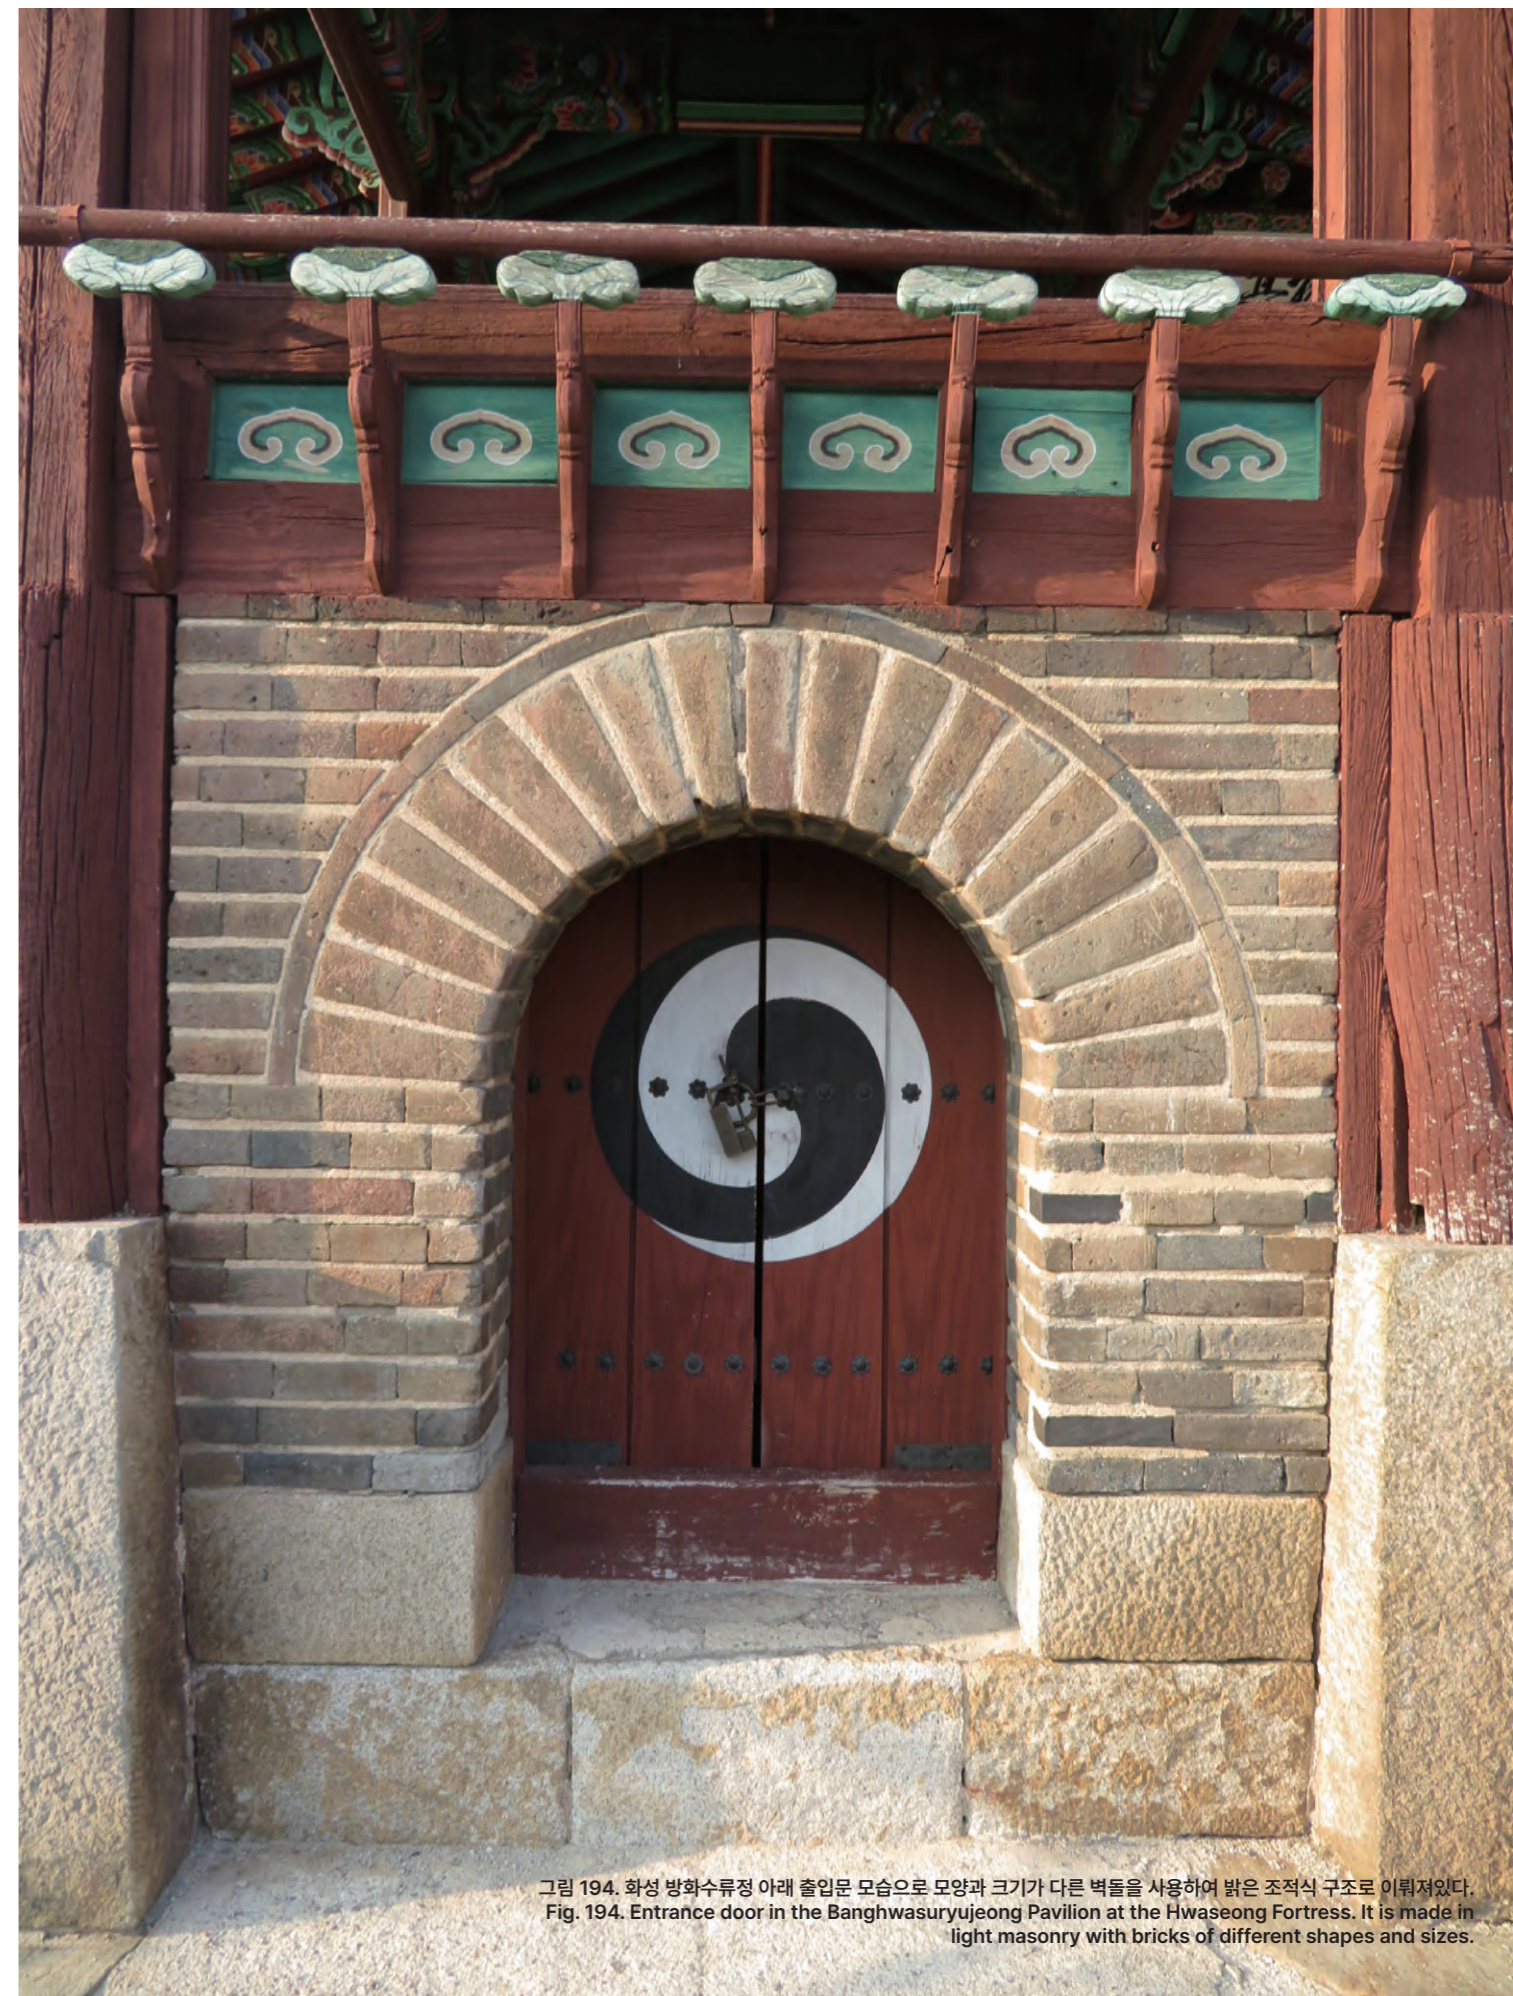
그림 194. 화성 방화수류정 아래 출입문 모습으로 모양과 크기가 다른 벽돌을 사용하여 밝은 조적식 구조로 이뤄져있다.
Fig. 194. Entrance door in the Banghwasuryujeong Pavilion at the Hwaseong Fortress. It is made in light masonry with bricks of different shapes and sizes.

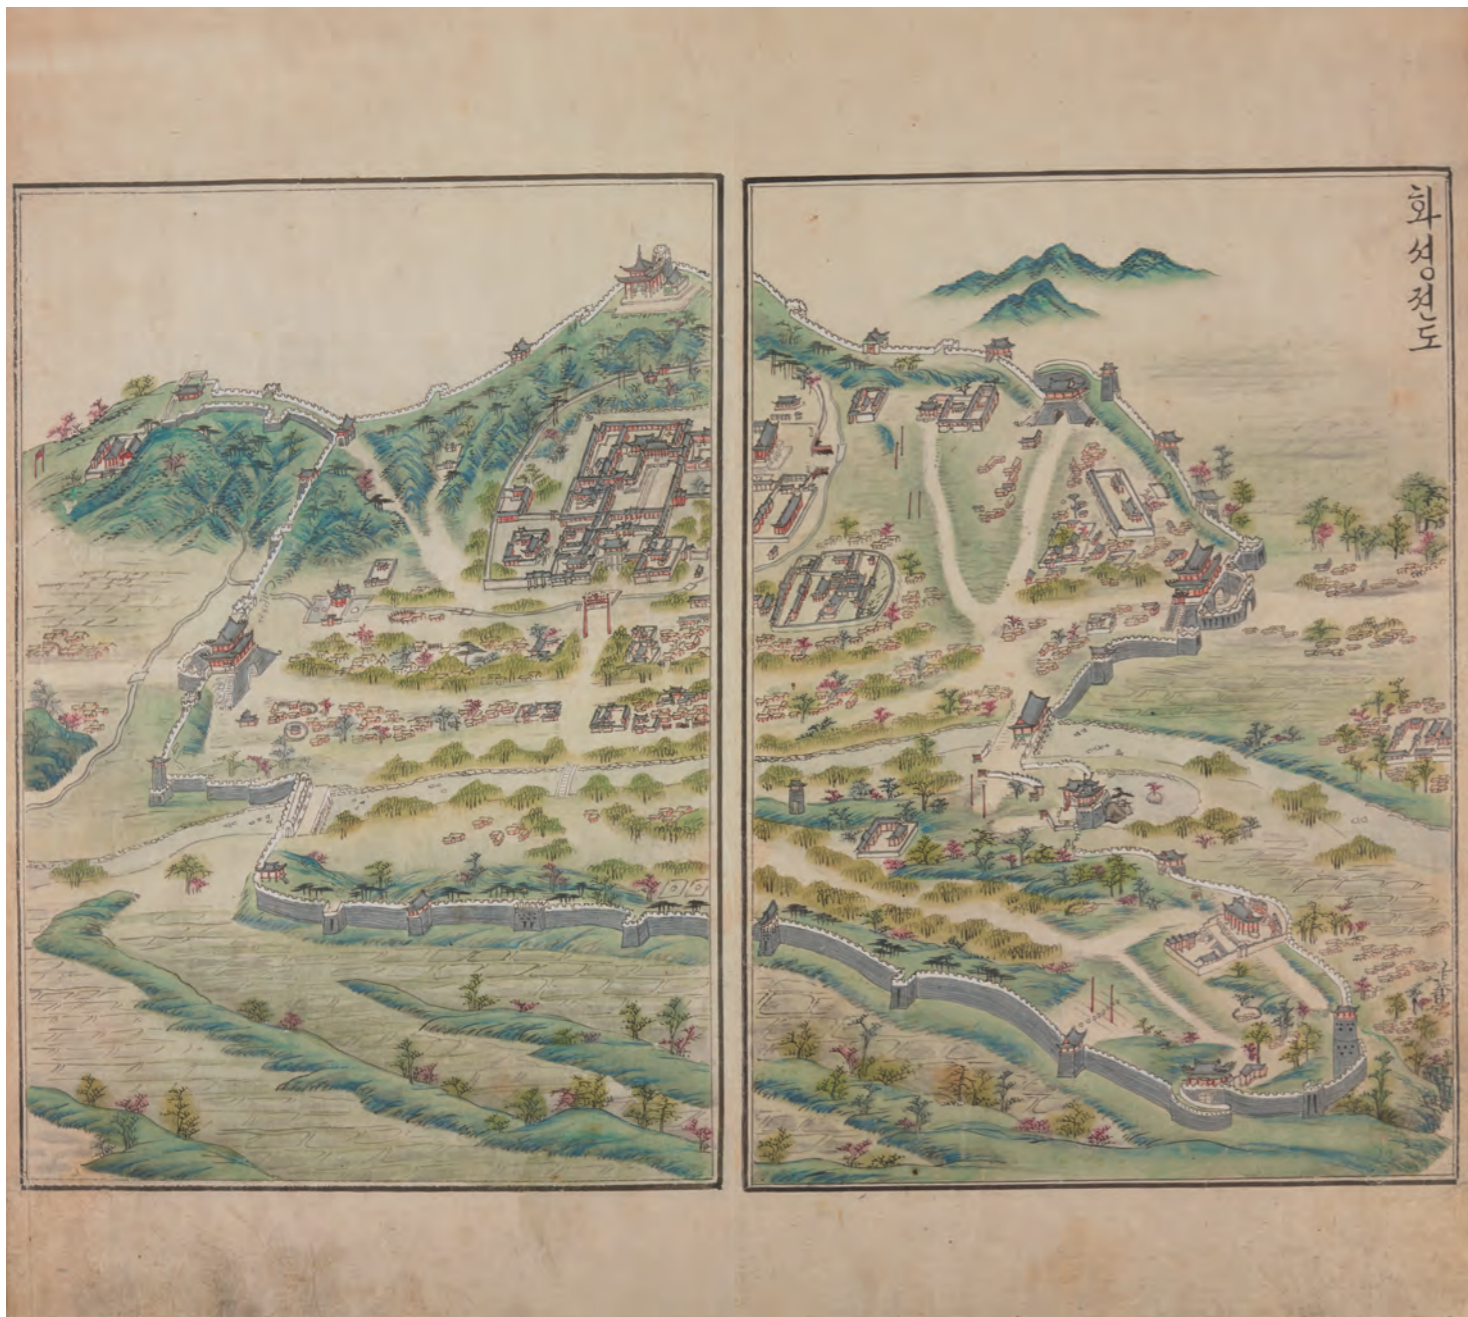
그림 195. 화성의 전체적인 모습을 보여주는 고지도로 성벽의 조적식 구조가 선명하게 보인다.
 Fig. 195. Drawing showing an overview of the Hwaseong Fortress. The masonry of the walls is clearly visible.

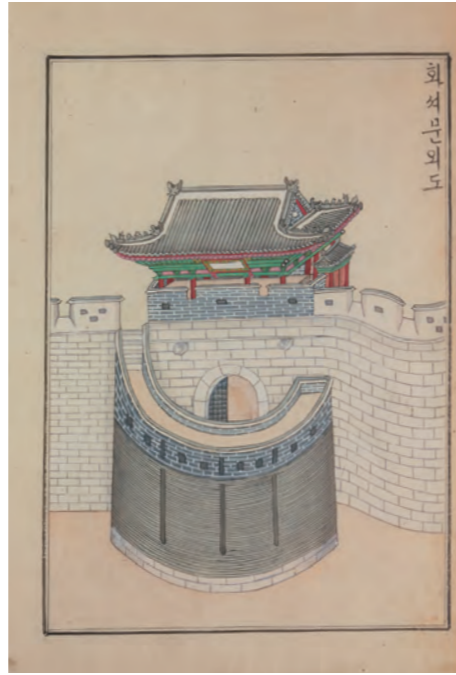
그림 198. 화성의 성문 중 하나를 표현한 그림으로 그림 200의 포루와 같이 다양한 종류의 조적조가 보인다. 여장은 일반적인 줄눈으로 되어있고, 웅성의 아랫부분은 수평 줄눈만 볼 수 있다. 성벽 자체는 자연석으로 만들어졌다. 자연석 여장은 성문 위에 있는 문루의 벽돌 여장으로 끊어져 있다.

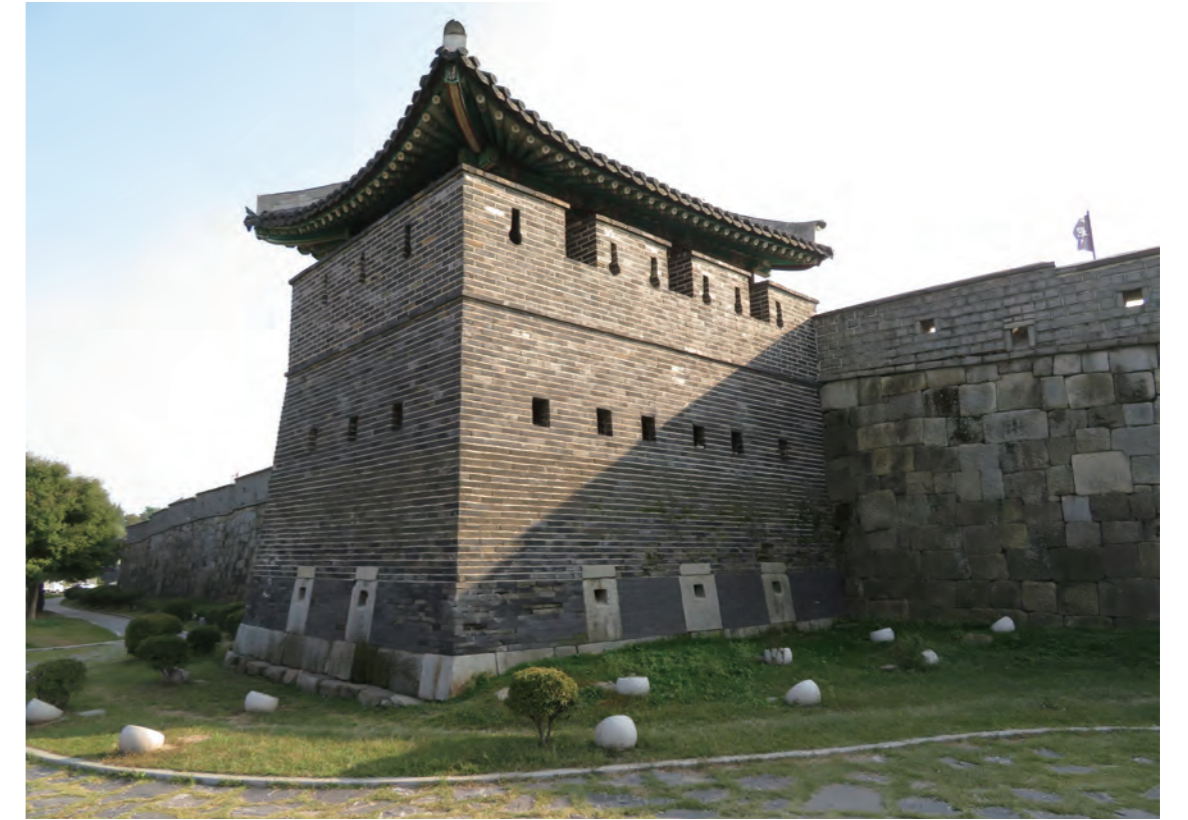
그림 200. 화성의 포루 중 하나로 벽돌과 줄눈의 세 가지 다른 무늬가 있다. 아래의 기반부는 줄눈이 매우 얇아서 거의 보이지 않고, 그 위의 포루의 몸통 부분은 수평 줄눈만 보인다. 윗부분(여장)은 일반적인 줄눈으로 된 벽돌 구조를 확인할 수 있다.
 Fig. 200. One of the towers of the Hwaseong Fortress. It shows three different patterns of bricks and joints. In the bottom part, the joints are very thin and almost invisible. The large part above it only shows the horizontal joints. The top part (the parapet) shows masonry with regular joints.

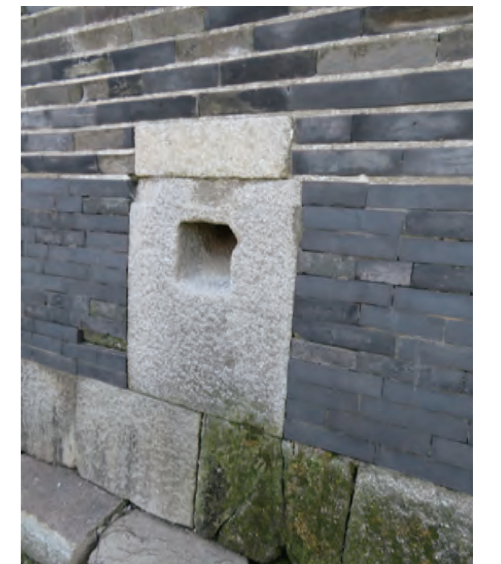
그림 201. 포루의 기반부 세부 모습으로 두 가지 유형의 조적 구조를 볼 수 있다.
 Fig. 201. Detail of the bottom part of the tower. Showing two types of masonry.

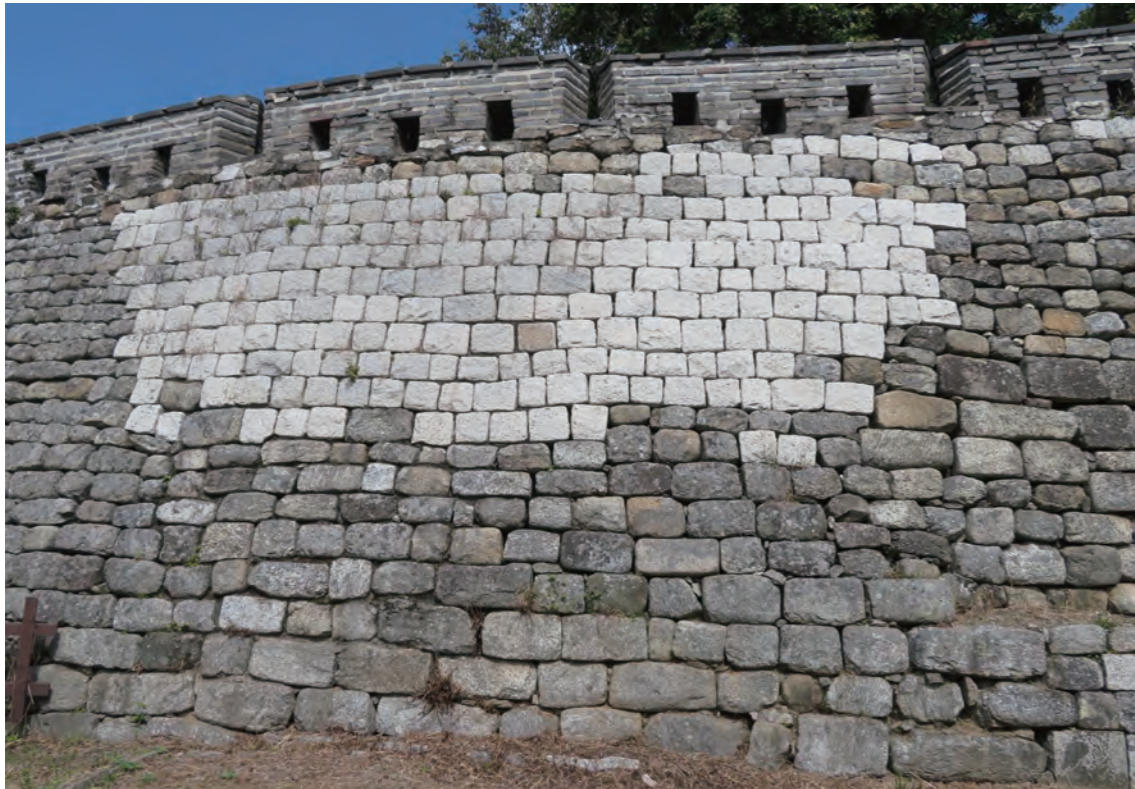
그림 202. 벽돌 여장이 있는 남한산성 성벽 일부 모습
Fig. 202. Part of the wall of Namhansanseong Fortress with parapets is masonry.

At Namhansanseong Fortress damage patterns and preservation techniques were being discussed during the trip. In this fort the parapets of the walls are made in brick, and they show various types of damage: joints that crack and fall out, bricks that show wear, etc.

Part of the damage is caused by the natural deterioration of masonry. But there are some other aspects that cause damage as well. In the Namhansanseong parapets, the joints are very wide. They form the weakest part of the masonry and because of their size they will make deterioration go faster. Another aspect are the bricks. Looking at them from a distance and comparing them to the bricks at other places, they look relatively dense and hard. Rainwater that needs to be transported through the masonry and evaporate, will mainly go through the joints, because the water absorption of the bricks is low. This will enhance the deterioration of the joints. As far as it could be assessed during the visit of the fort, the bricks are still in a good shape.

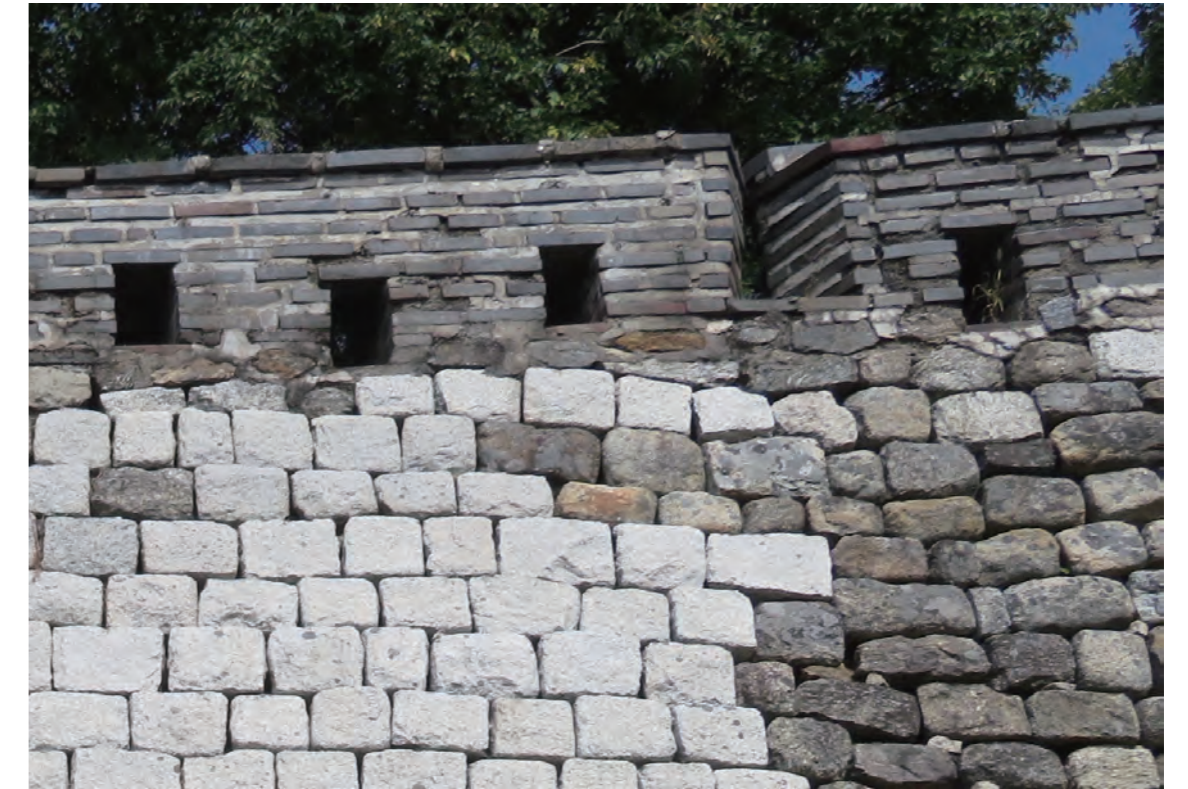
그림 203. 줄눈의 손상을 볼 수 있는 여장의 세부 모습
Fig. 203. Detail of the parapet showing the deterioration of the joints.
