Vol. 12

세계유산 네덜란드 물 방어선 나르덴 요새
Dutch Water Defence Lines of World Heritage FORTRESS NAARDEN

한국과 네덜란드의 벽돌과 줄눈
그 첫번째 비교
Bricks and Joints in South Korea
and the Netherlands,
a first comparison

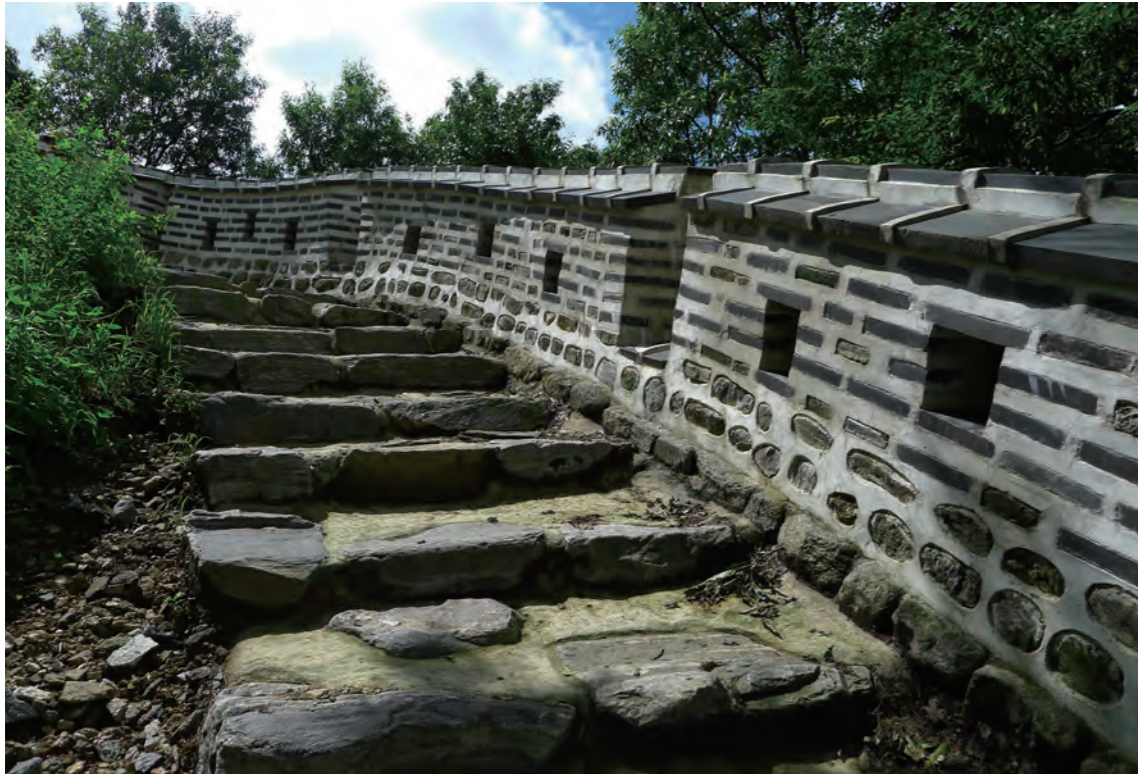
그림 204. 성벽 여장의 또 다른 모습으로 더 나은 상태의 줄눈을 보여준다. 줄눈은 그림 203의 줄눈과 유사하게 매우 넓다. 이 경우 벽돌 구조에서 거의 돌출된 형태를 띄지 않는다.
Fig. 204. Another picture of the parapet of the wall, showing joints in a better shape. The joints are very wide, similar to the joints on the drawing of figure 203. In this case they hardly project from the masonry.

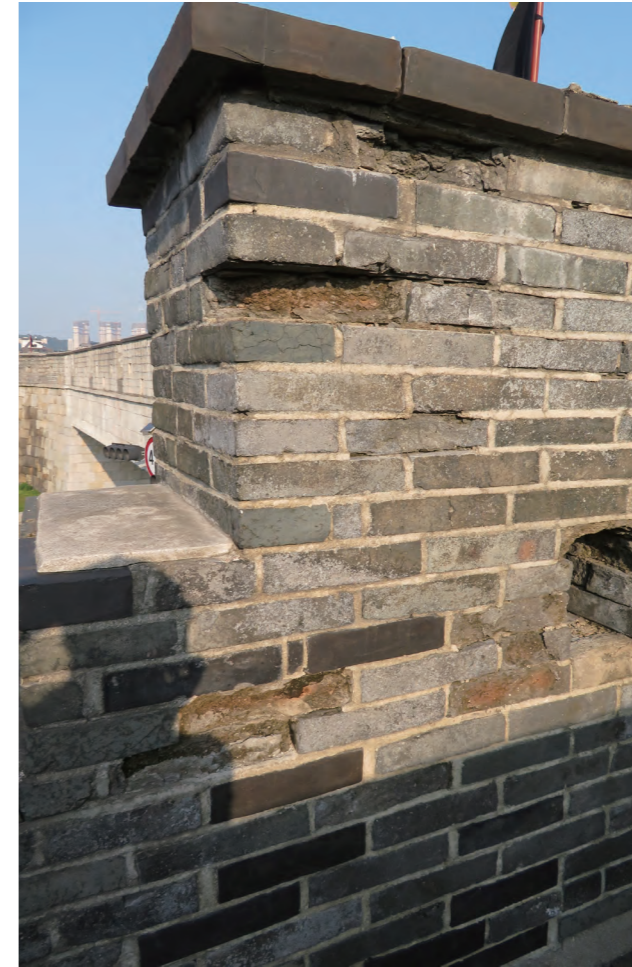
그림 205. 화성 장안문 여장의 조적조. 벽돌 중심은 붉은 색을 띠며 경·밀도에 차이가 있는 것 같다. 이 차이가 관찰한 손상 원인 중 하나로 추정된다.
Fig. 205. The masonry of the parapet of the Janganan Gate of the Hwaseong Fortress. Some of the bricks show a reddish core. Furthermore, there seems to be a difference in hardness and density of the bricks. This might be part of the reason of the damage that I visible.

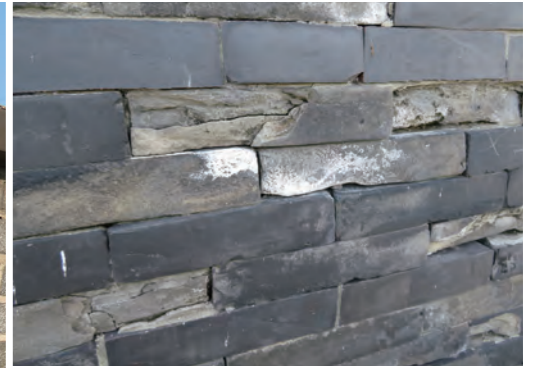
그림 206. 그림 200의 포루 벽돌 손상 모습. 그림 205와 같이 벽돌의 경·밀도에 차이가 보인다. 질산칼륨이나 석회 백화 현상으로 인한 손상도 관찰된다.
Fig. 206. Damage in the bricks of the tower of figure 200. Just like the masonry of figure 205, there seems to be a difference in hardness and density of the bricks. Besides that, there is also an efflorescence of saltpetre or lime visible, causing damage.

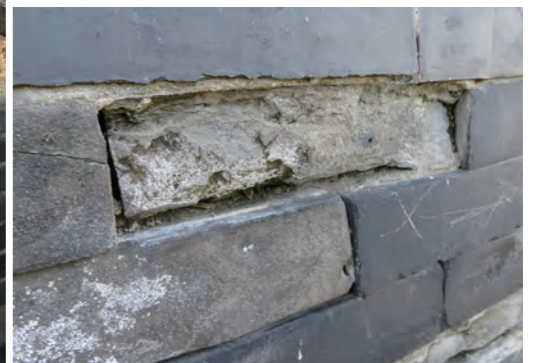
그림 207. 그림 206의 벽돌 세부 모습. 벽돌 표면은 광택제 같은 마감 처리가 된 것 같다. 이는 조적조의 물 운반에 영향을 미치나?
Fig. 207. Detail of one of the bricks of figure 206. Here the outer layer of the brick seems to have an extra finishing, like a glazing. How does this influence the water transport through the masonry?
