# Stichting Monumentenbezit

Jaarverslag 2024

# **Een blik op het recente restauratieverleden van Naarden**

# De kap van Kasteel Slangenburg opnieuw bekeken

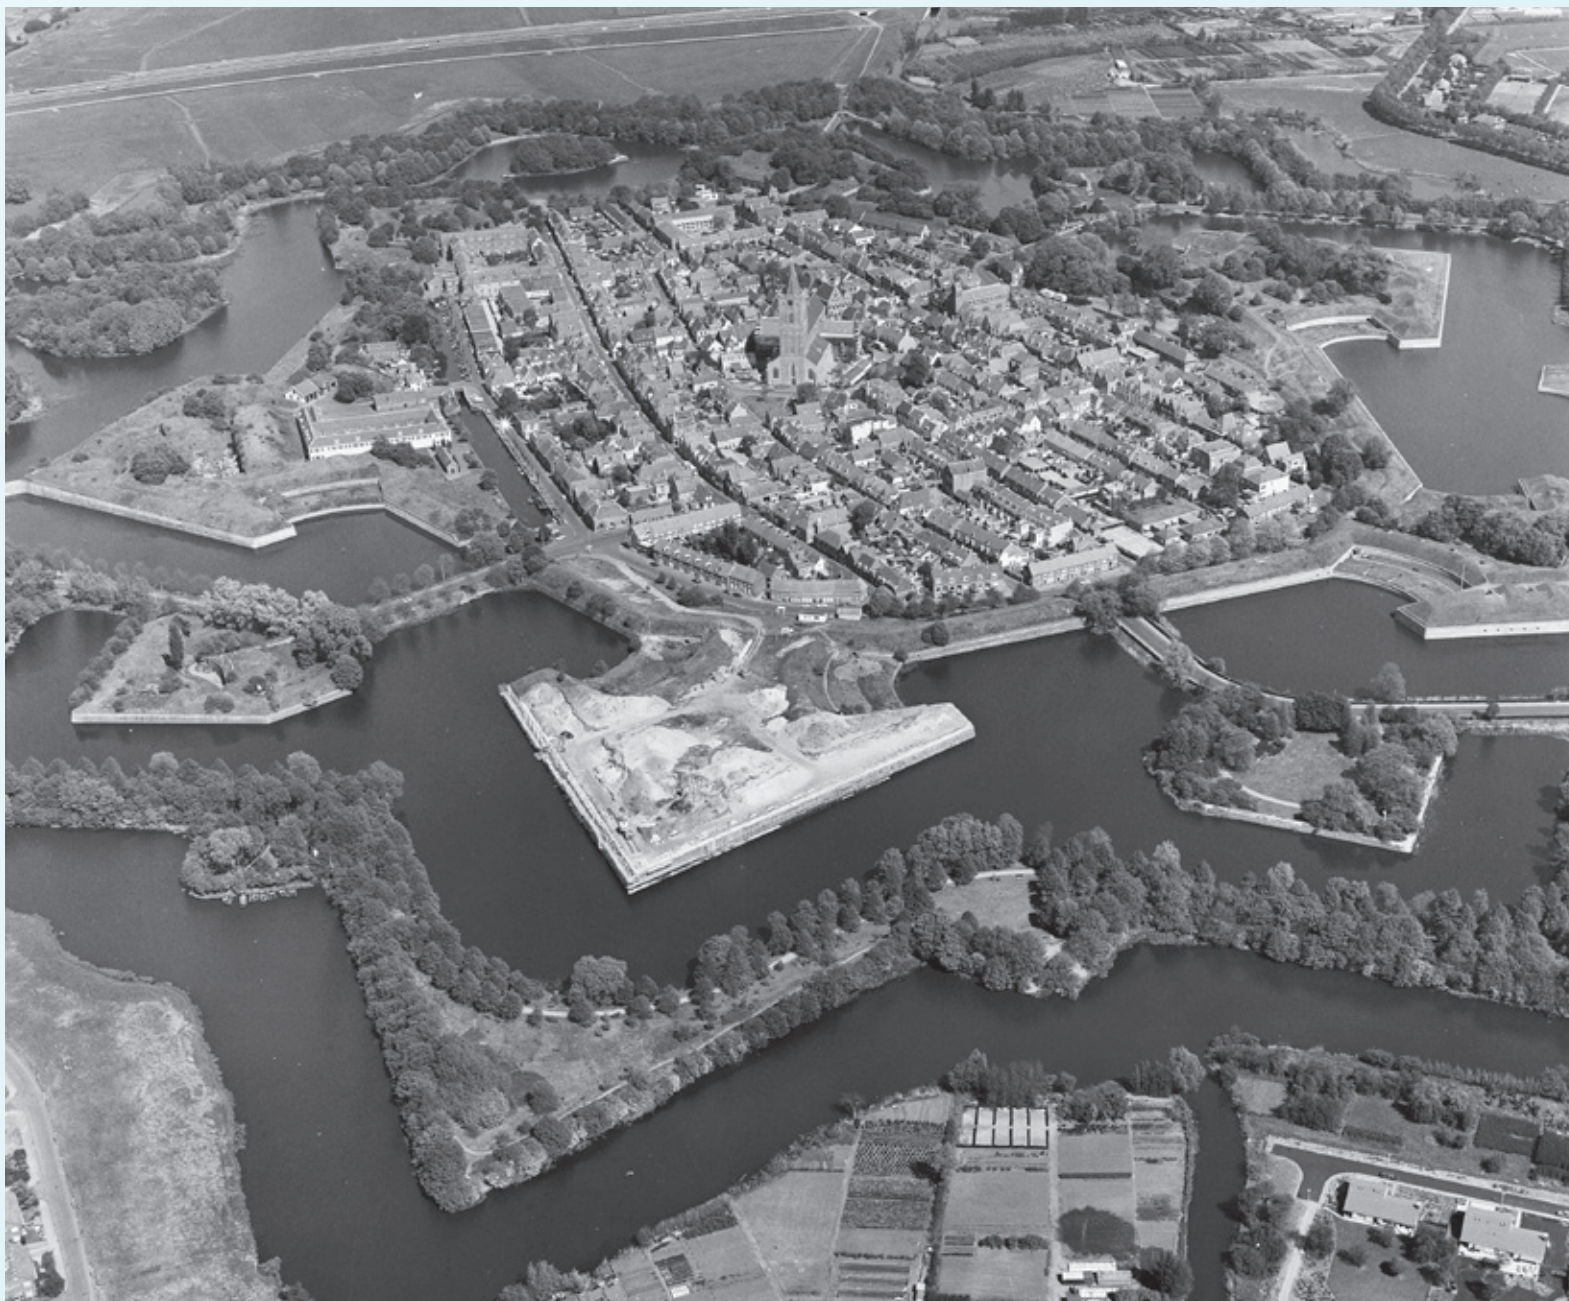
17

Luchtfoto van de restauratie van bastion Nieuw Molen in 1975. Hierop is goed te zien hoe ingrijpend het grondverzet bij de restauraties was. Bij deze restauratie werd het zand van de wallen nog niet als werkvloer in de grachten gestort, maar opgeslagen op het bastion. De steigers staan op de bodem van de gracht.

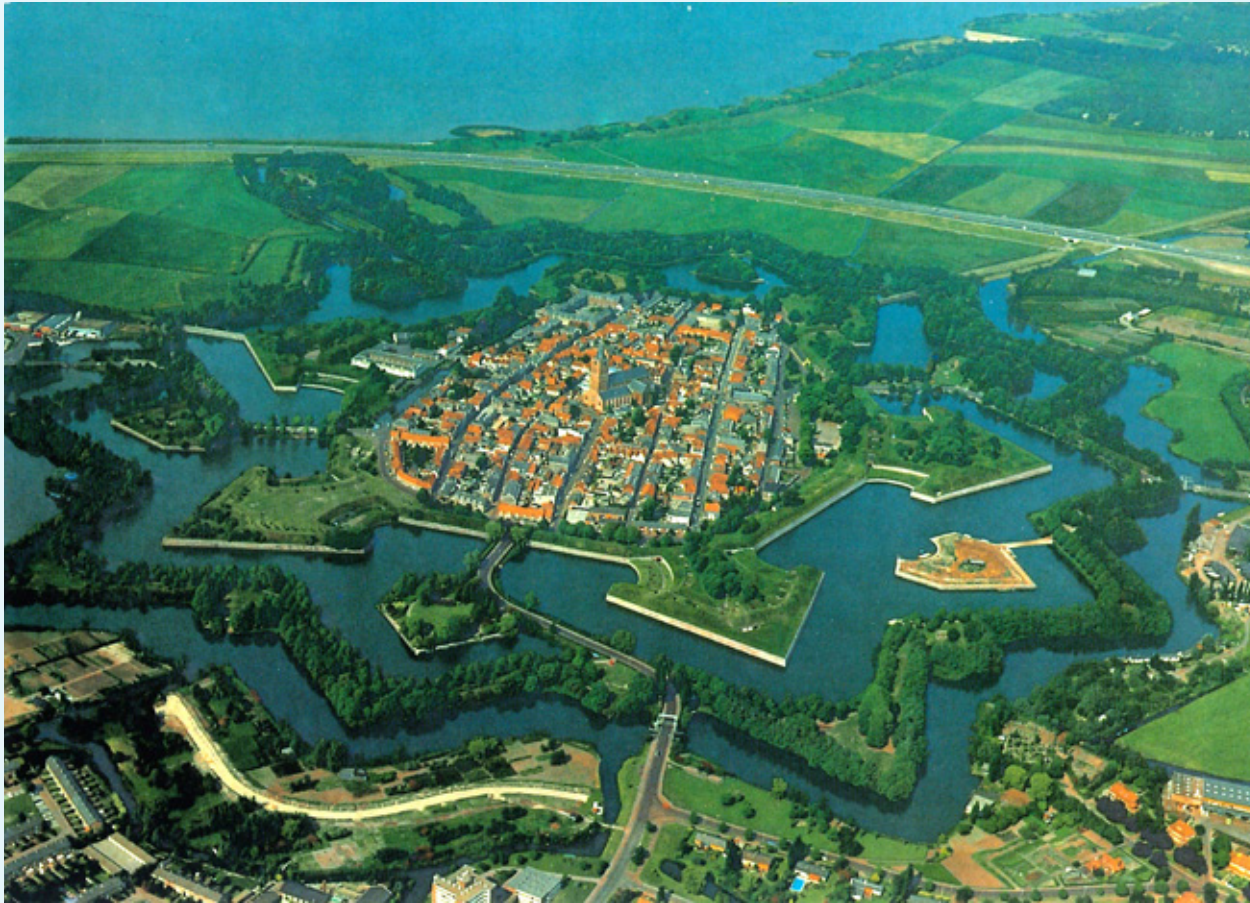
35

**35**  
Luchtfoto van de vesting tijdens deze restauratie. Hierop is goed de tijdelijke dam te zien die in de gracht werd gelegd voor de ontsluiting van de bouwplaats.

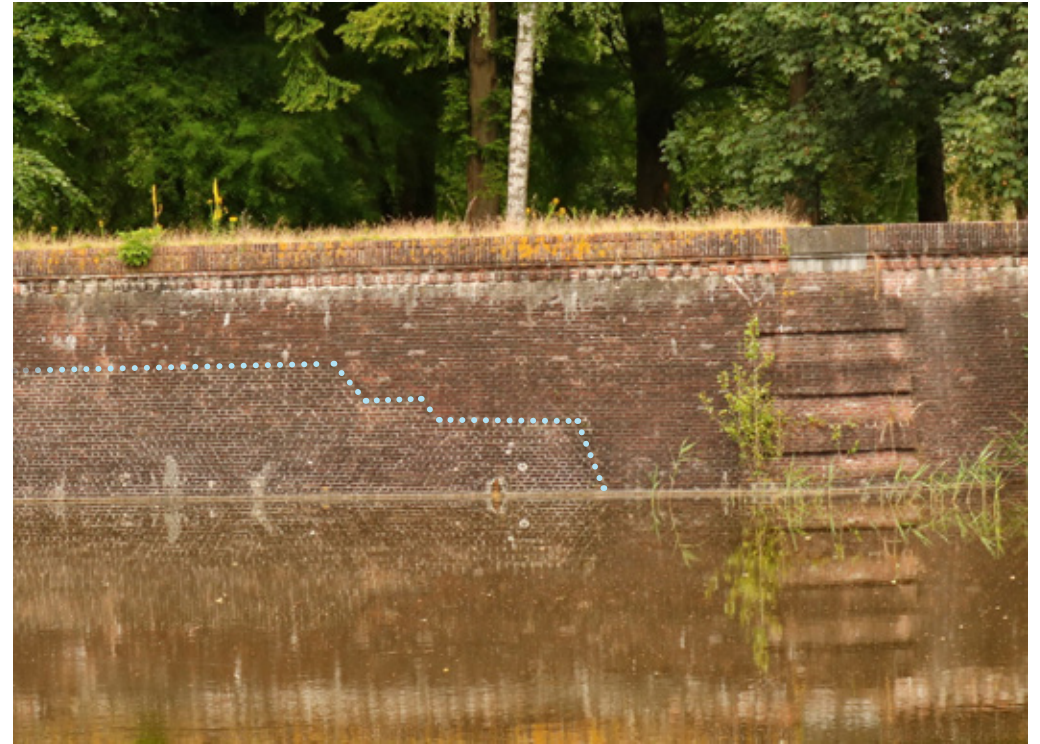
*In het muurwerk van het ravelijn is, ondanks de vervuiling en algengroei, nog goed de lijn zichtbaar tussen het oorspronkelijke metselwerk (onder de rode lijn) en het herstelde. Er is in 1981 heel veel muurwerk opnieuw opgemetseld.*
