# De kap van Kasteel Slangenburg opnieuw bekeken

De hypothesen uit 2024 in het licht  
van de dendrochronologie

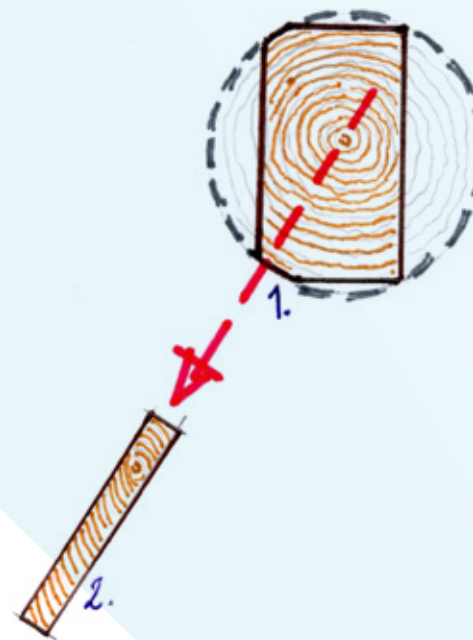
2

Een balk waarin de gehele doorsnede van een boomstam terug te vinden is.

Vanaf de kern tot aan de buitenkant van de boom (1.) Dit is de **wankant**. Door uit zo'n balk een goed geboorde boorkern te halen (2.) kunnen de jaarringen van de gehele groeiperiode van de boom inzichtelijk worden gemaakt. Het kapjaar van de boom kan dan bepaald worden.

herkennen aan een schuine, ietwat afgeronde kant (*wankant* genoemd), vaak met de vraatsporen van houtwormen. Soms zijn op de wankant delen van de bast bewaard gebleven.

Het is mogelijk om uit een dergelijk stuk hout een boorkern te nemen die het hele jaarringenpatroon van de boom beslaat. Door deze boorkern vervolgens te slijpen en te polijsten wordt dat patroon goed zichtbaar en kan er met een camera een

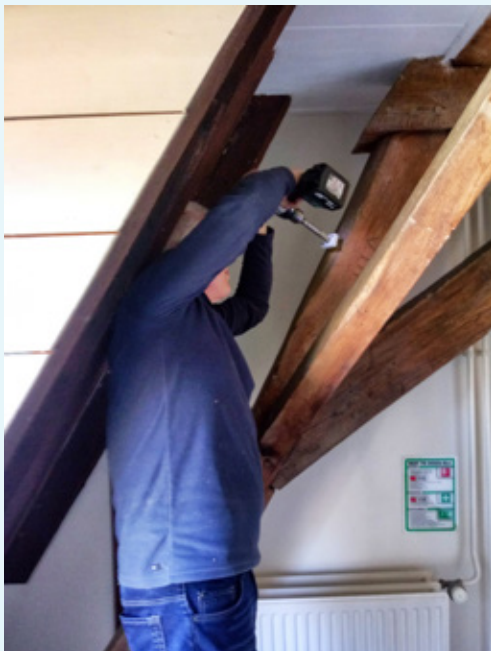
3

**3**  
Het boren van zo'n boorkern uit de constructie in Slangenburg.

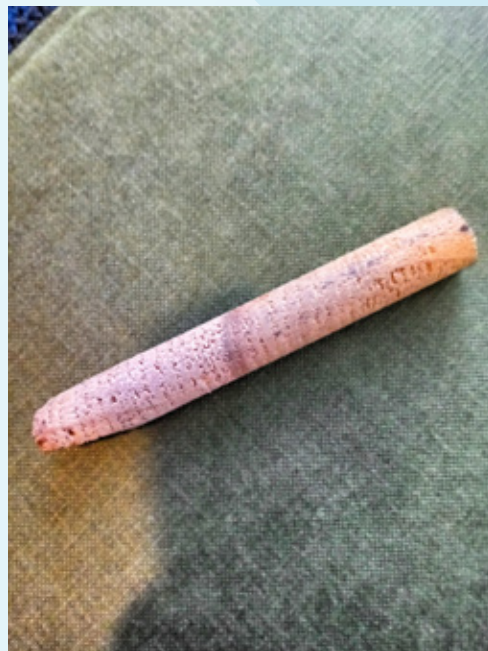
4

**4**  
Een boorkerntje vlak nadat het uit het hout gehaald is.

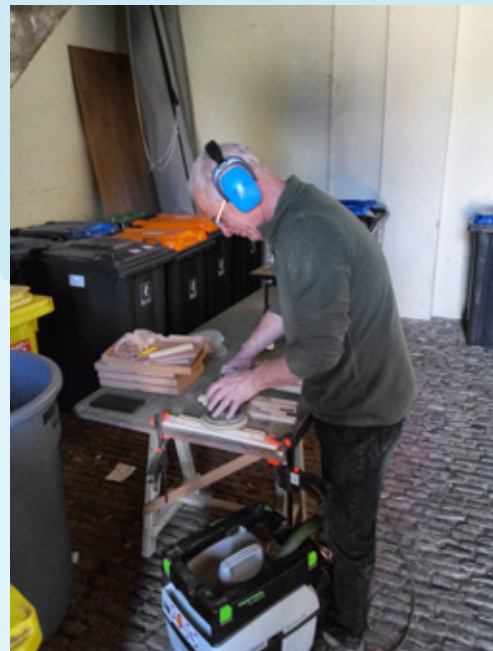
5

**5**  
Het slijpen en polijsten van de boorkerntjes in hun houders.

zeer gedetailleerde foto van worden genomen. Op die foto kunnen de jaarringen van de boom heel precies worden gemarkeerd en vergeleken met houtmonsters uit de hierboven genoemde referentiecollectie. Afhankelijk van het aantal aanwezige jaarringen en de grootte van de referentiecollectie kan het monster worden gedateerd.

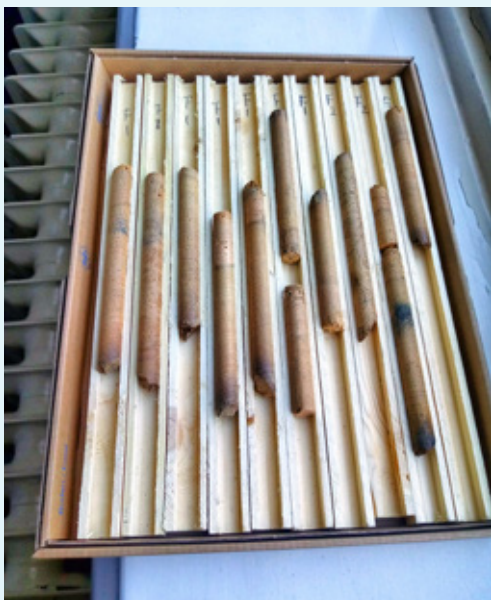
6

**6**  
De boorkerntjes in hun houders gelegd, vlak voor het slijpen en polijsten ervan.

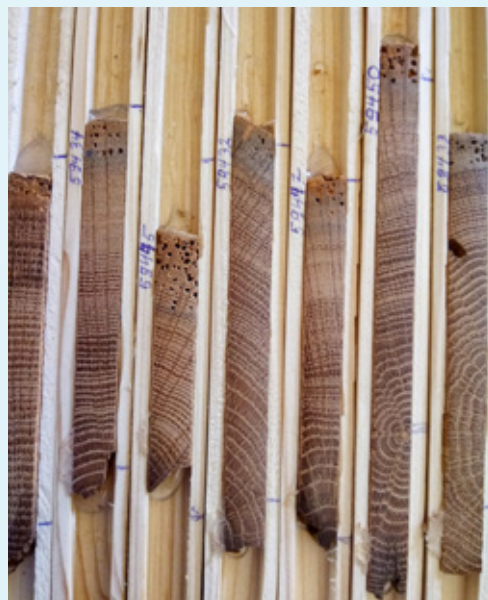
7

**7**  
De boorkerntjes in hun houders na het polijsten. Via scherpe foto's kunnen deze monsters worden gedateerd.

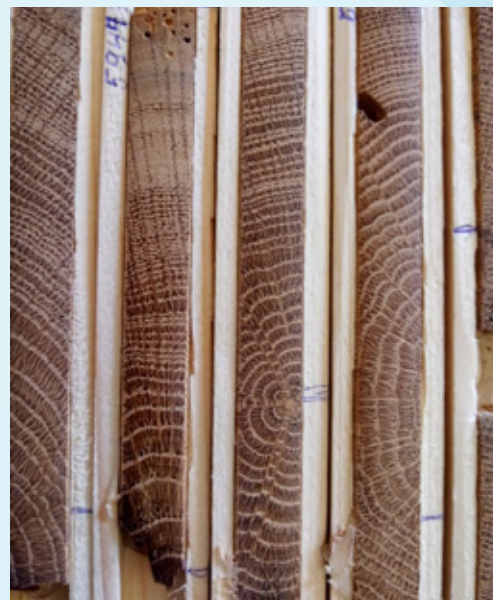
8

**8**  
Detail van de boorkerntjes. Hierop is goed de kern van de oorspronkelijke boomstammen te zien.

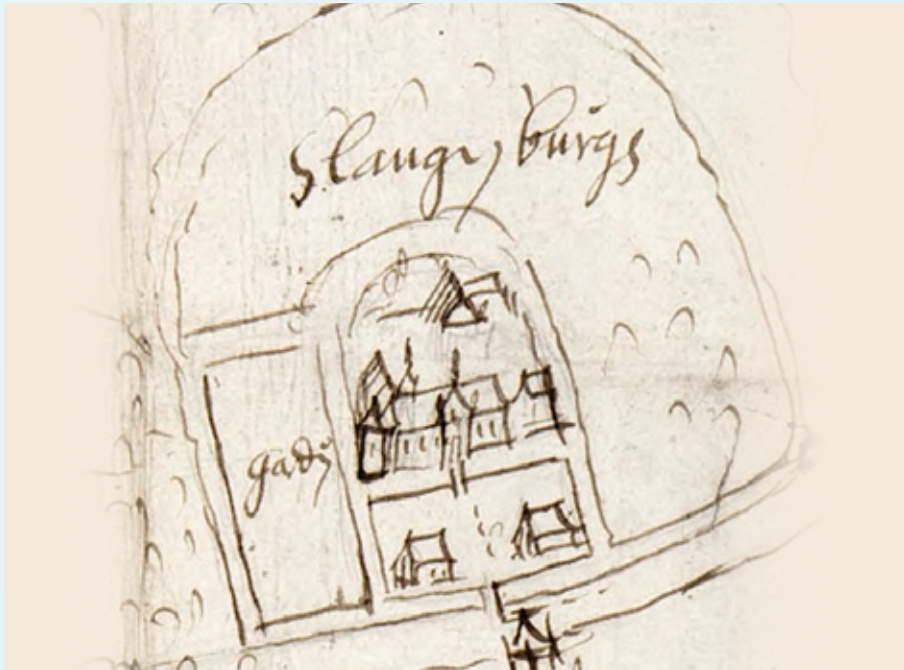
13

De tekening van Van Geelkercken uit 1641. Hierop is een compleet L-vormig kasteel te zien, met een duidelijk aanwezige entree-partij en een hoektoren.

Dit is in tegenspraak met de datering van de oudste delen van de kap in de jaren na 1652. Wat heeft Van Geelkercken tien jaar daarvoor dan gezien? Had dit kasteel zo'n slechte kap dat deze in 1652 volledig werd vervangen, zonder er delen van her te gebruiken? Dat lijkt vreemd. Had het kasteel in 1641 een tijdelijke/geïmproviseerde kap?

- **Fase 2:** Het kasteel werd tijdens het Twaalfjarig Bestand (1609-1621) herbouwd. Een gedenksteen in de gevel herdenkt die herbouw: 1612. Een tekening van Van Geelkercken uit 1641 laat dit herbouwde kasteel schematisch zien: een L-vormig gebouw, met één toren op de buitenhoek.

Eenzelfde reeks vragen kan worden gesteld over het huidige middendeel van de kap. Het is te zien op de tekening van Van Geelkercken maar werd volgens het dendrochronologisch onderzoek pas na 1690 aangelegd. Werde de bestaande kap toen volledig vervangen zonder er een deel van te hergebruiken?<sup>5</sup> Had deze vleugel ook een tijdelijke kap?
