**STICHTING  
Monumentenbezit**

# De ruïnes van Monumentenbezit

# Van kastelen tot ruïnes

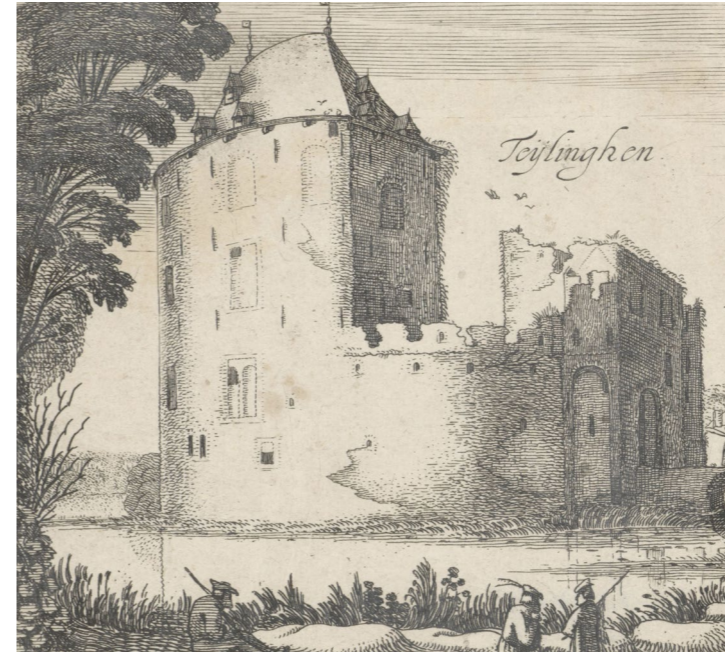
Prent uit 1616

In 1573 werd de donjon gedeeltelijk verwoest, waarna het tot ruïne verviel. Op een afbeelding uit 1596 is de ruïneuze toestand van het gebouw al te zien. Van 1605 tot 1614 volgde nog een periode van wederopbouw, waarbij de donjon een nieuwe kap kreeg, de vloeren werden vernieuwd en een extra haardpartij werd aangelegd. Dit is terug te zien op een prent uit 1616. De wederopbouw werd zo'n tien jaar later gestaakt, waarna een periode van verval intrad.

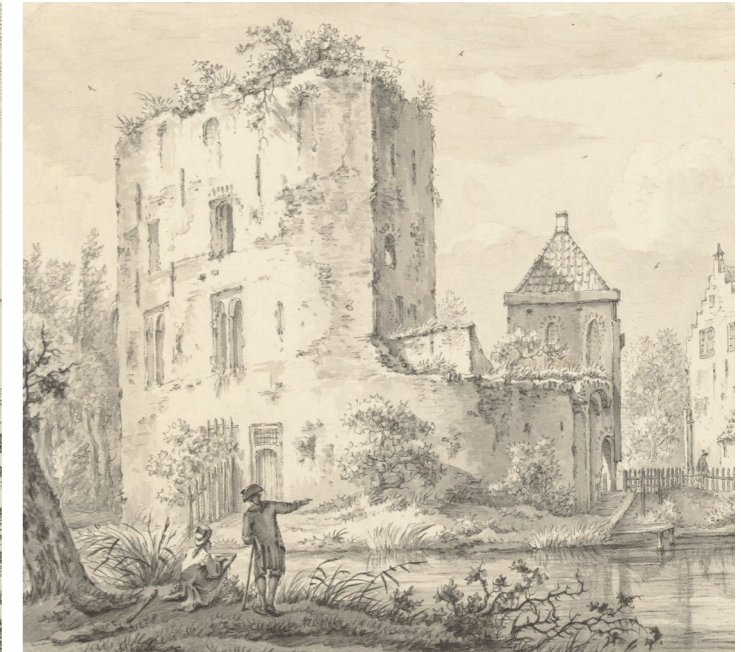
Prent uit ca. 1775 - ca. 1840.

Toen er in 1677 brand uitbrak, werd er niets meer hersteld. De ruïne bestaat tegenwoordig nog uit een ringburcht, met de restanten van de woontoren en het poortgebouw. De restanten werden in 1803 tot monument verklaard en zo'n 80 jaar later geschonken aan het Rijk. Er begon een lange periode van consolidatie, onderzoek en restauratie.

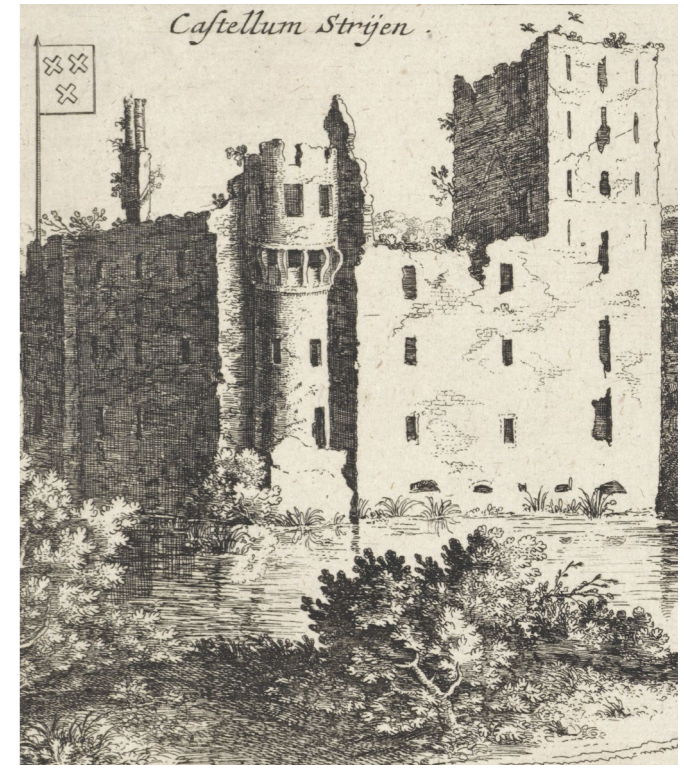
Prent uit 1656

Toch werden er in de 16de-eeuw onderhouds- en herstelwerkzaamheden uitgevoerd. Het kasteel was bewoonbaar, maar had geen vaste bewoner. In 1573 raakte het kasteel door het beleg van de Spanjaarden ernstig beschadigd. Van volledig herstel werd afgezien. Strijen verviel tot ruïne, zoals je op de prent uit 1656 ziet.

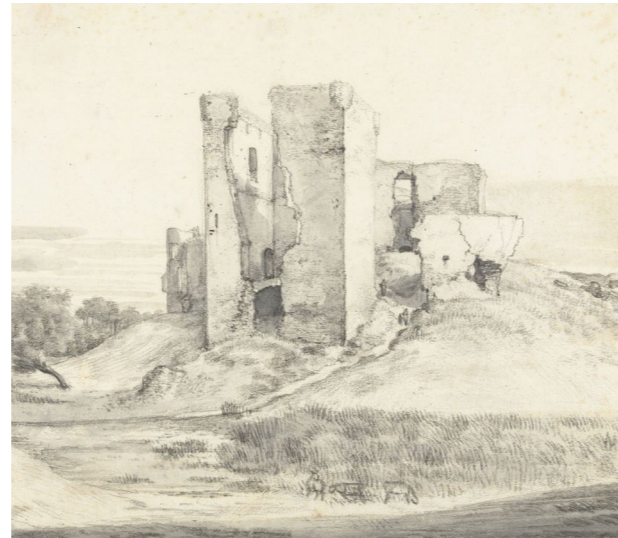
Prent uit 1646-1647

In de twaalfde eeuw verrees op het eiland Oostvoorne een bouwwerk op een omgrachte heuvel: een eenvoudige, verdedigbare woontoren (donjon). Dit type kasteel – het mottekasteel – dankt zijn naam aan de motte of kunstmatige heuvel waarop het gebouwd is. De woontoren reikte tien meter de hoogte in en had muren van bijna drie meter dik.

Op het naastgelegen terrein verrezen een ridderzaal, een kapel en stallen. Via het poortgebouw aan de voet van de heuvel kon men de ommuurde burcht betreden. De vloer van het bouwwerk was voorzien van gaten. Vijanden die zich onderaan de muur bevonden konden via deze gaten bestookt worden met stenen, hete olie of pek. Vóór de burcht lag de voorburcht. Op het naastgelegen terrein verrezen een ridderzaal, een kapel en stallen.

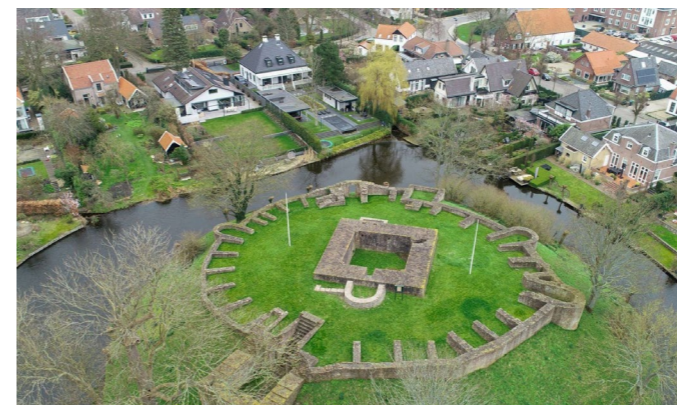
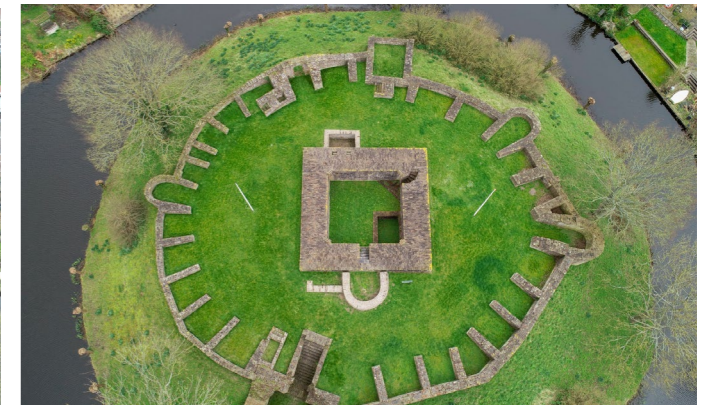
In 1842 kocht het Rijk de restanten en begroef de fundamenten onder een laag zand. Bijna honderd jaar later, in 1934, werd de zandheuvel ontgraven en vervolgens onderzocht door Jan Kalf (1873-1954) van het toenmalige Rijksbureau voor de Monumentenzorg. Het kostte uiteindelijk meer dan 25 jaar om de aanwezige fundamenten enkele meters weder op te bouwen. Vooral het opsporen van de grote stenen van het kasteel, die door 'kapers' waren weggesleept, kostte veel tijd. De duizenden opnieuw opgemetselde stenen geven vandaag de dag weer een indruk van de omvang, indeling en bouwgeschiedenis van het kasteel.

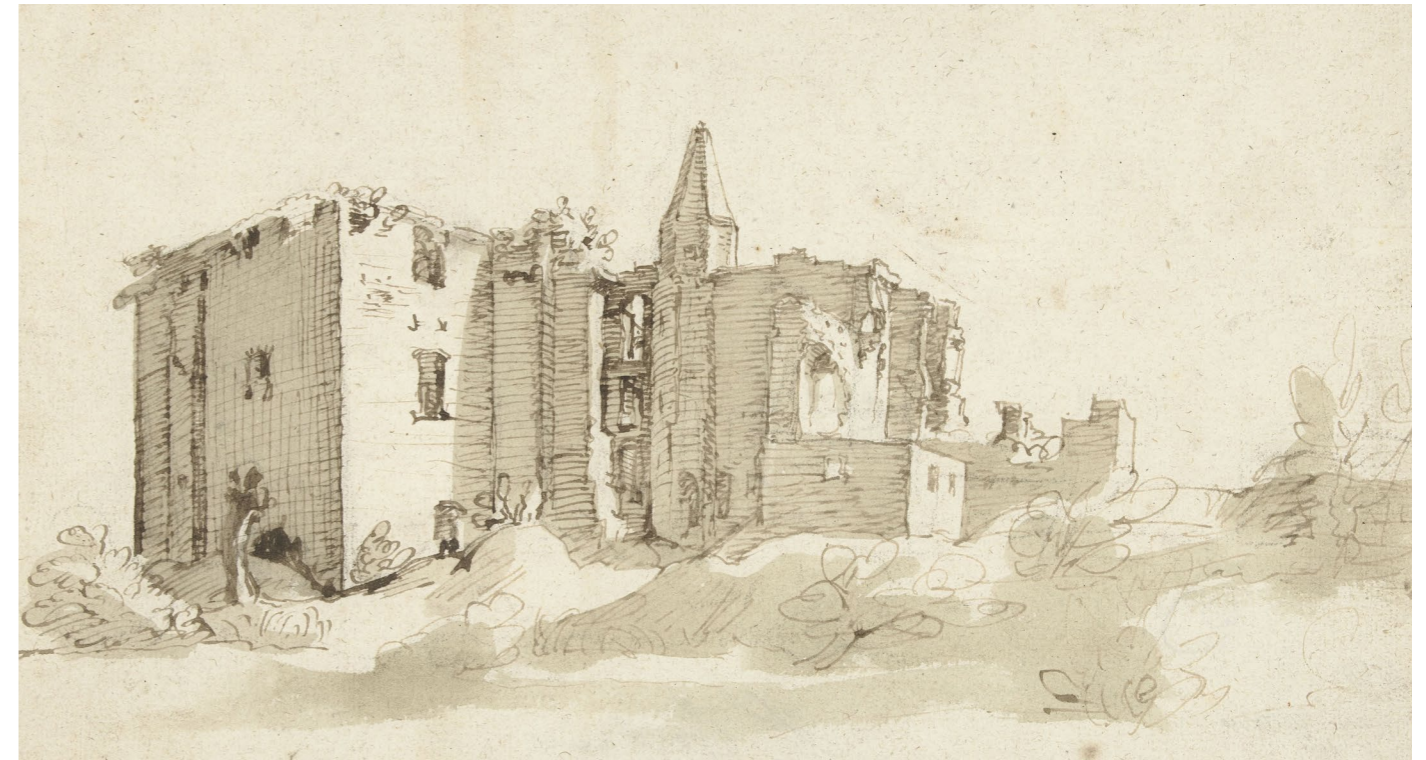
Gravure uit ca. 1600

In 1426 werd kasteel Brederode belegerd door de Haarlemmers. Hierbij werden delen van het complex afgebroken. Het kasteel werd in de jaren daarna hersteld. Na het overlijden van Yolande van Lailang, de weduwe van Reinoud II van Brederode (1415-1473), werd het kasteel niet of nauwelijks meer onderhouden. In 1491 werd het kasteel geplunderd door Duitse soldaten. De genadeklap volgde in 1573, toen het reeds vervallen kasteel door de Spaanse troepen werd geplunderd. Eén deel was nog bewoonbaar, zoals op de prent te zien valt, maar verviel in de eeuwen erna toch tot ruïne. Tegenwoordig resteren nog steeds de kenmerkende elementen van het kasteel.

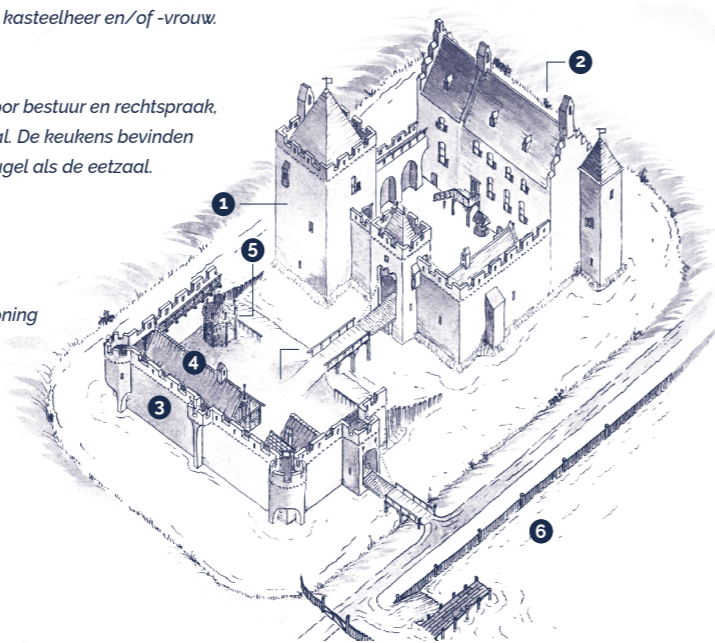
Reconstructie Nuwendoorn, situatie ca. 1350.

De ruïne van Nuwendoorn is waarschijnlijk ooit in opdracht van Floris V gebouwd als dwangburcht om de opstandige de West-Friezen onder de duim te houden. Het gebouw bestond oorspronkelijk uit een woontoren van 11 bij 11 meter, een hoofdburcht van 32 bij 32 meter en een voorburcht. De bouw ving kort na 1282 aan.

- 1 Camer  
*Privé vertrek van de kasteelheer en/of -vrouw.*
- 2 Sael & Kuecken  
*Ceremoniële zaal voor bestuur en rechtspraak, dient ook als eetzaal. De keukens bevinden zich in dezelfde vleugel als de eetzaal.*
- 3 Voorburcht
- 4 Bauhuys  
*De boerderij met woning en stallen.*
- 5 Berch  
*Hooiberg*
- 6 Haven

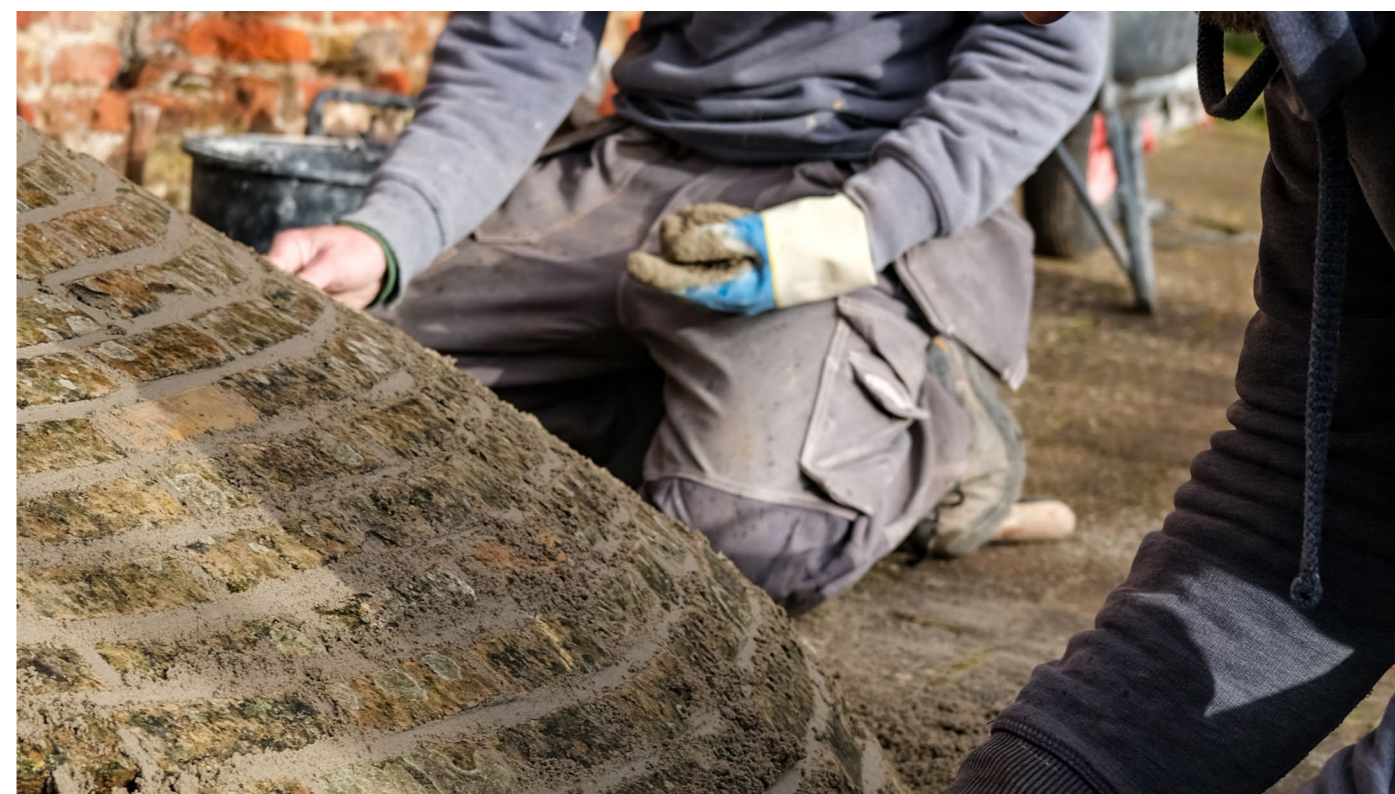
Onderhoud van ruïnes draait om het stoppen van het verval, met de schijn dat het doorloopt. Restauraties zijn nodig om het historisch materiaal van de ruïne te behouden. Nieuwe onderdelen moeten het verval al schijnbaar in zich dragen; ze moeten samenvloeien met de ruïne. Een hoge frequentie van kleinschaligere werkzaamheden verdient hierbij de voorkeur boven een grootschalige aanpak met intervallen van vele jaren. Ruïnes hebben jaarlijks onderhoud nodig. Daarnaast is er eens in de twintig jaar groot onderhoud nodig.

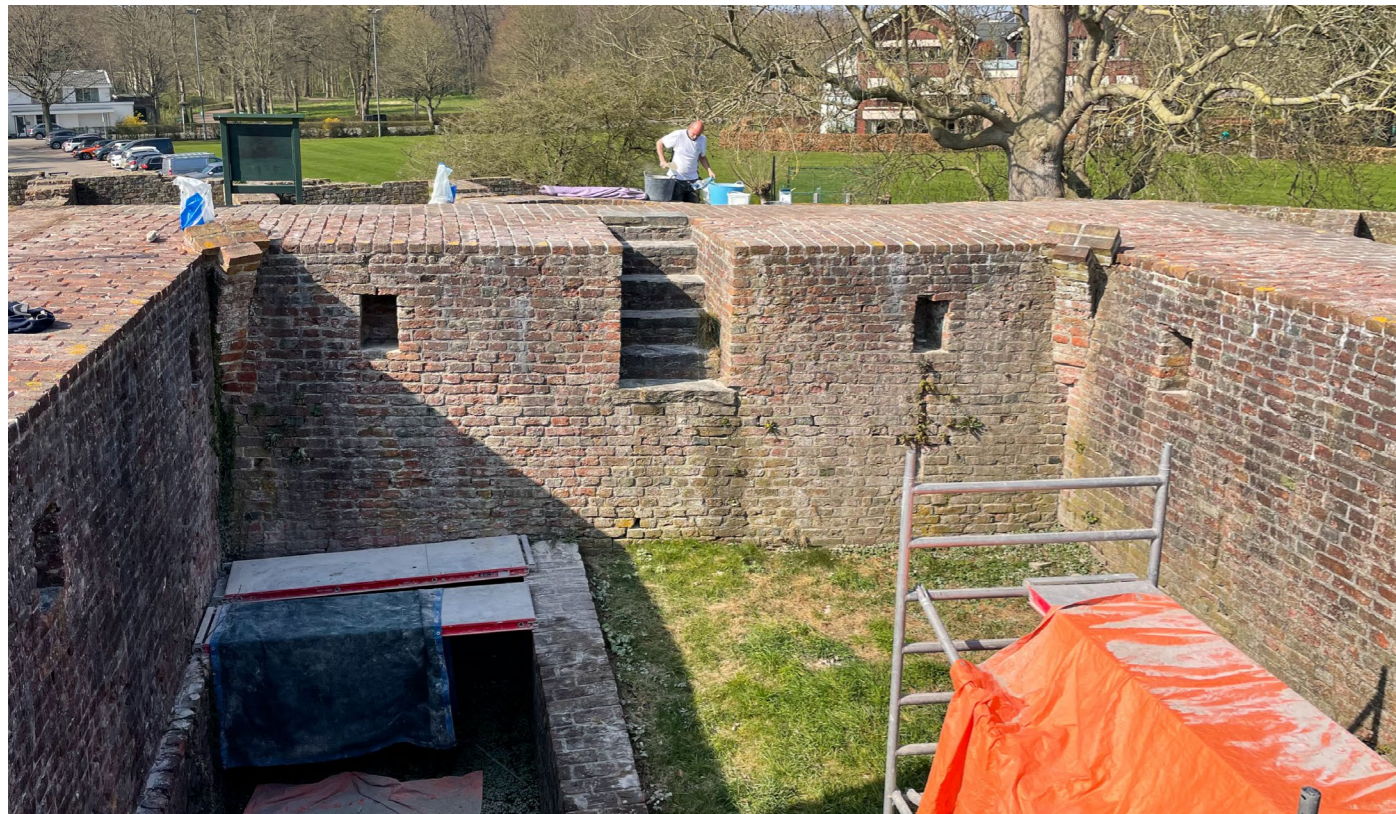
Veelal wordt het begroeide, romantische beeld van een ruïne in stand gehouden. Planten die het metselwerk aantasten, zoals houtachtige vegetatie en klimop, worden wel verwijderd.
